# **EXPERTIZA TEHNICA**

**REFERAT EXPERTIZA TEHNICA**  
**ASFALTARE DRUMURI DE INTERES LOCAL IN COMUNA**  
**TUGLUI, JUDETUL DOLJ**

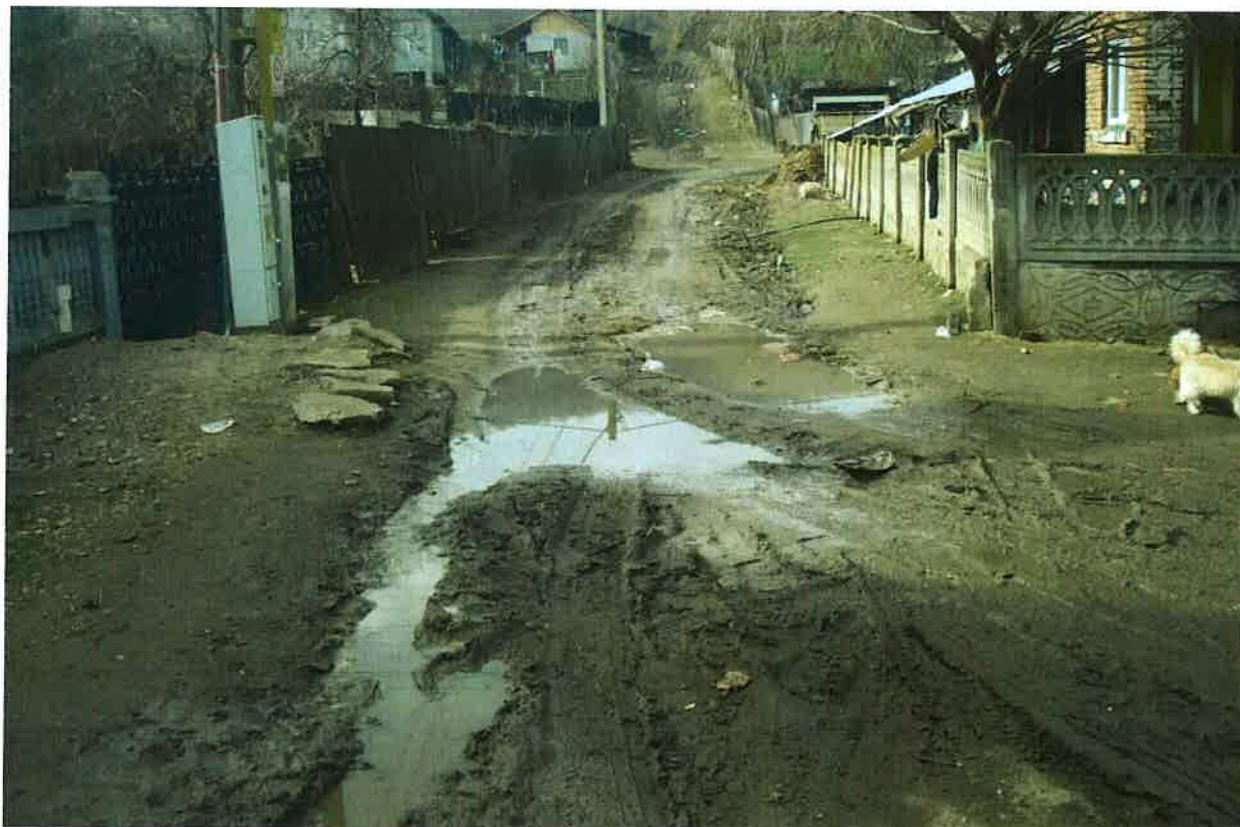
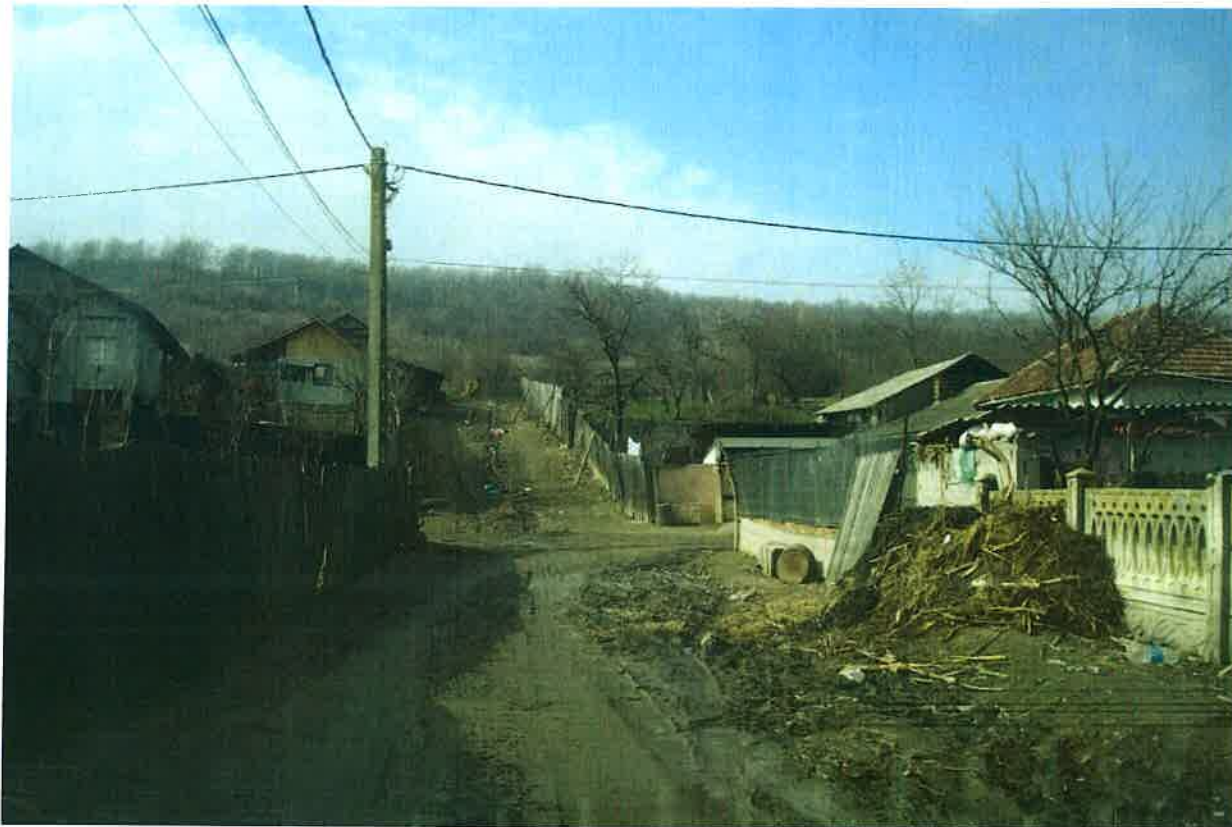
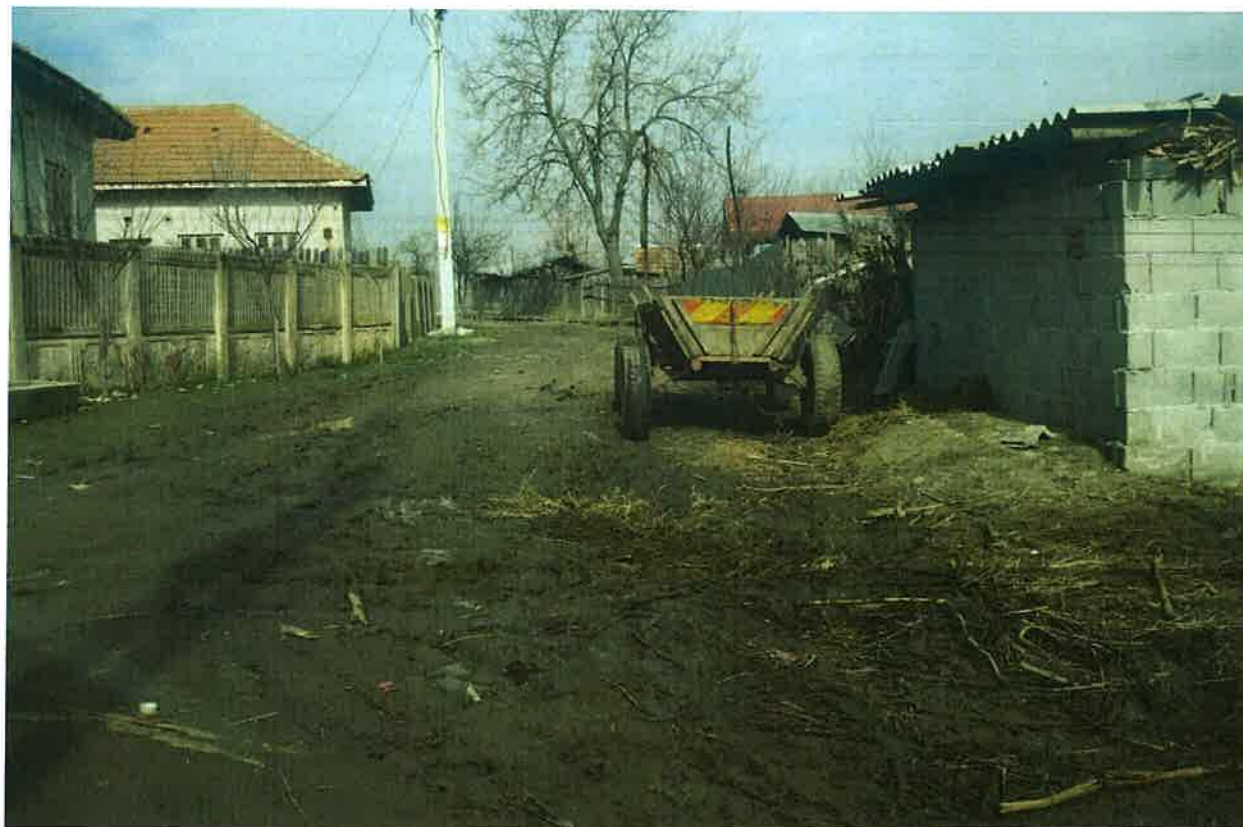
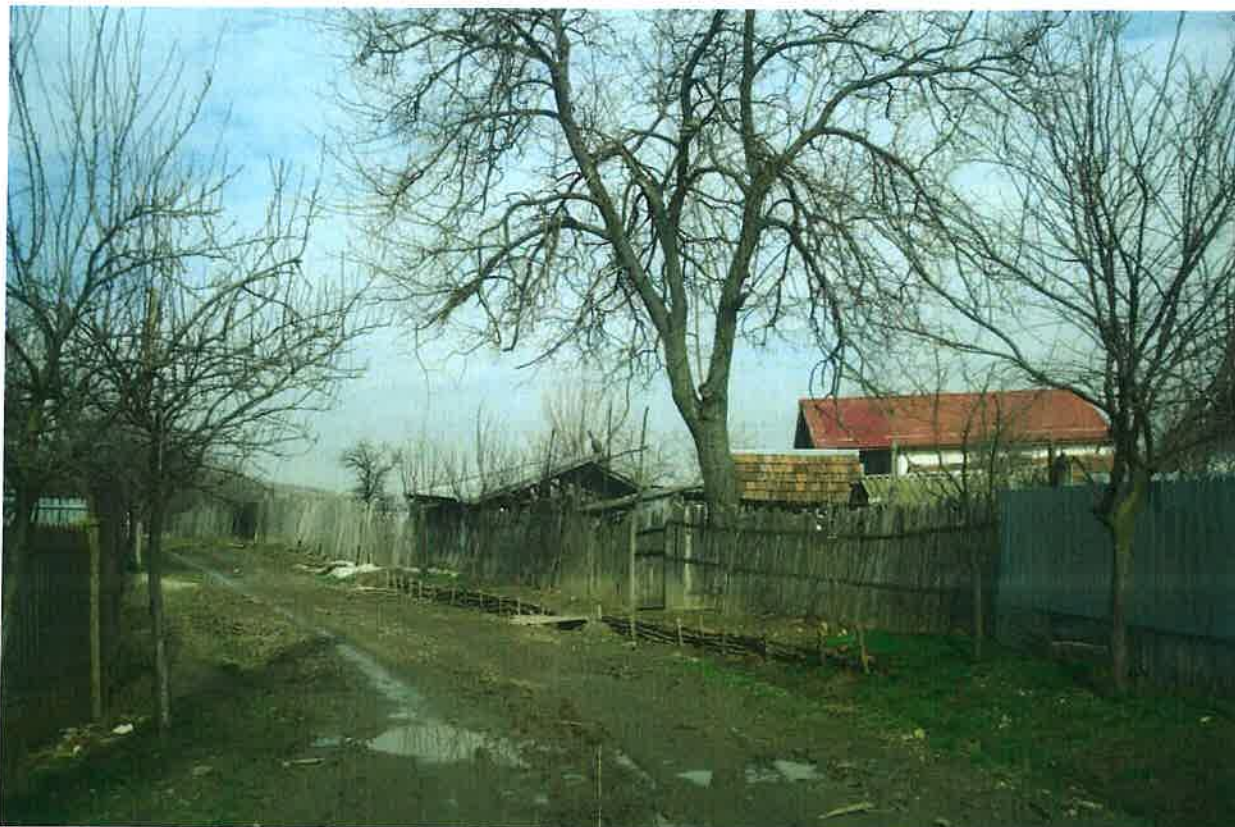
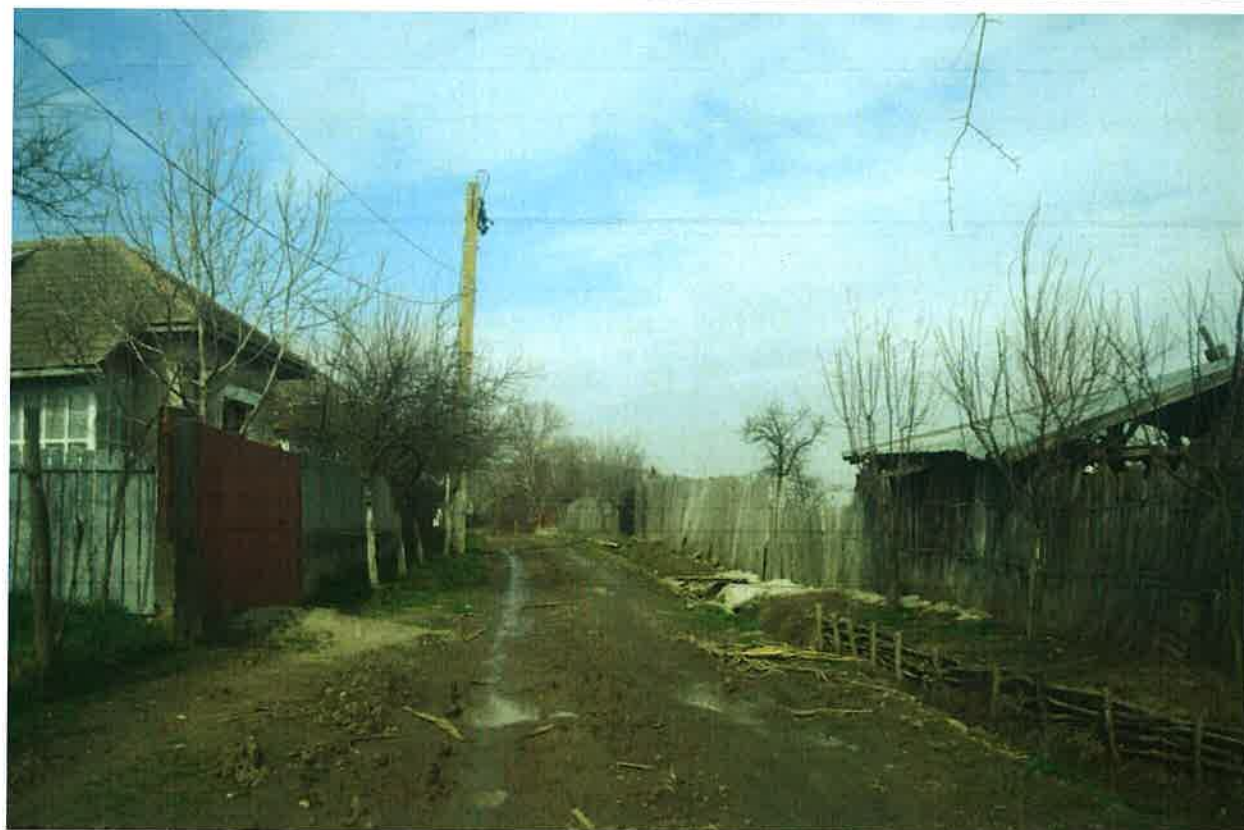
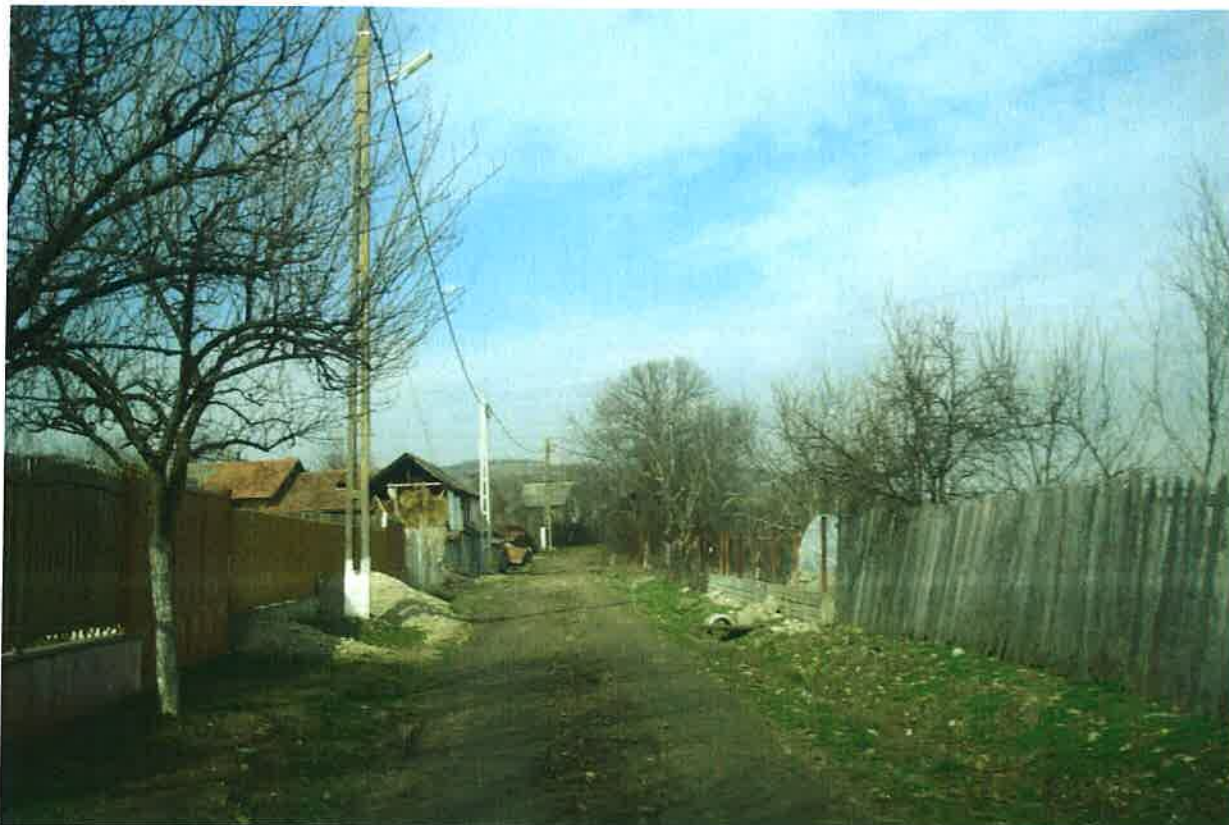
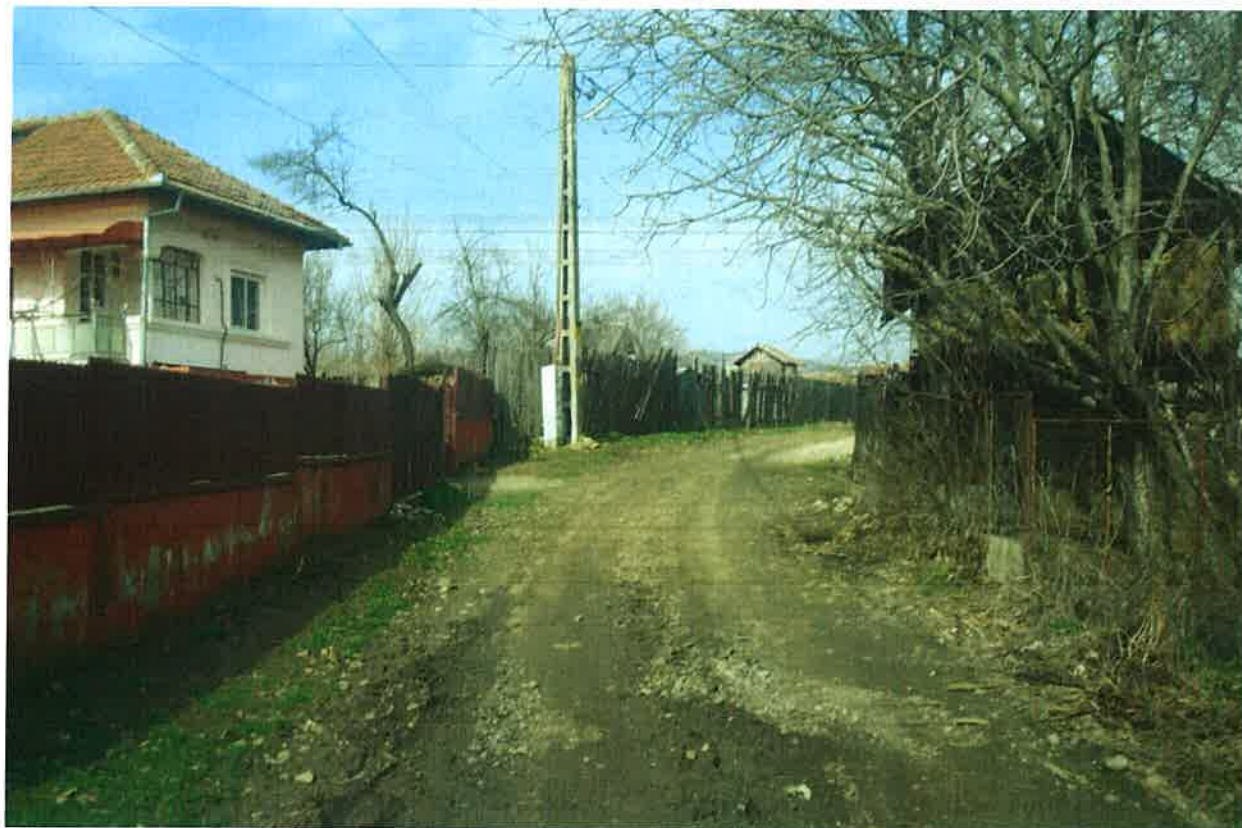
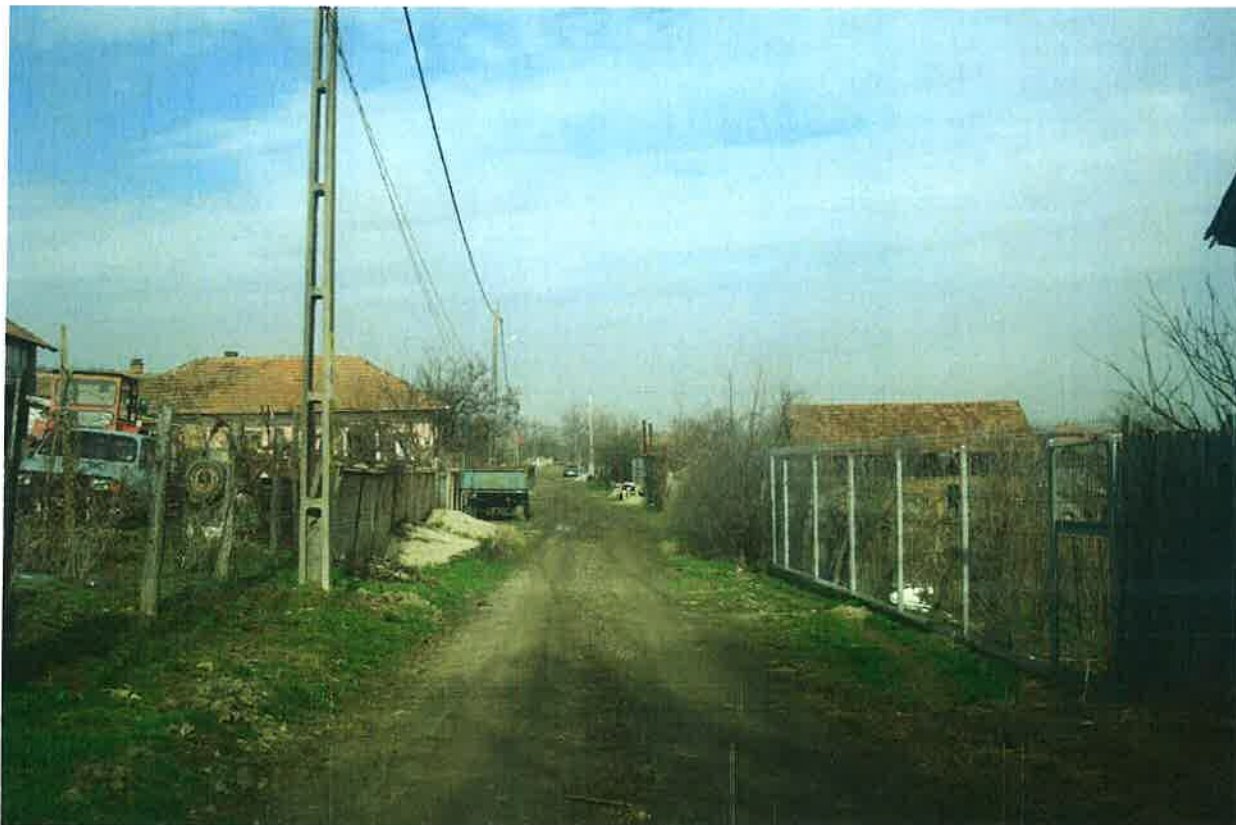
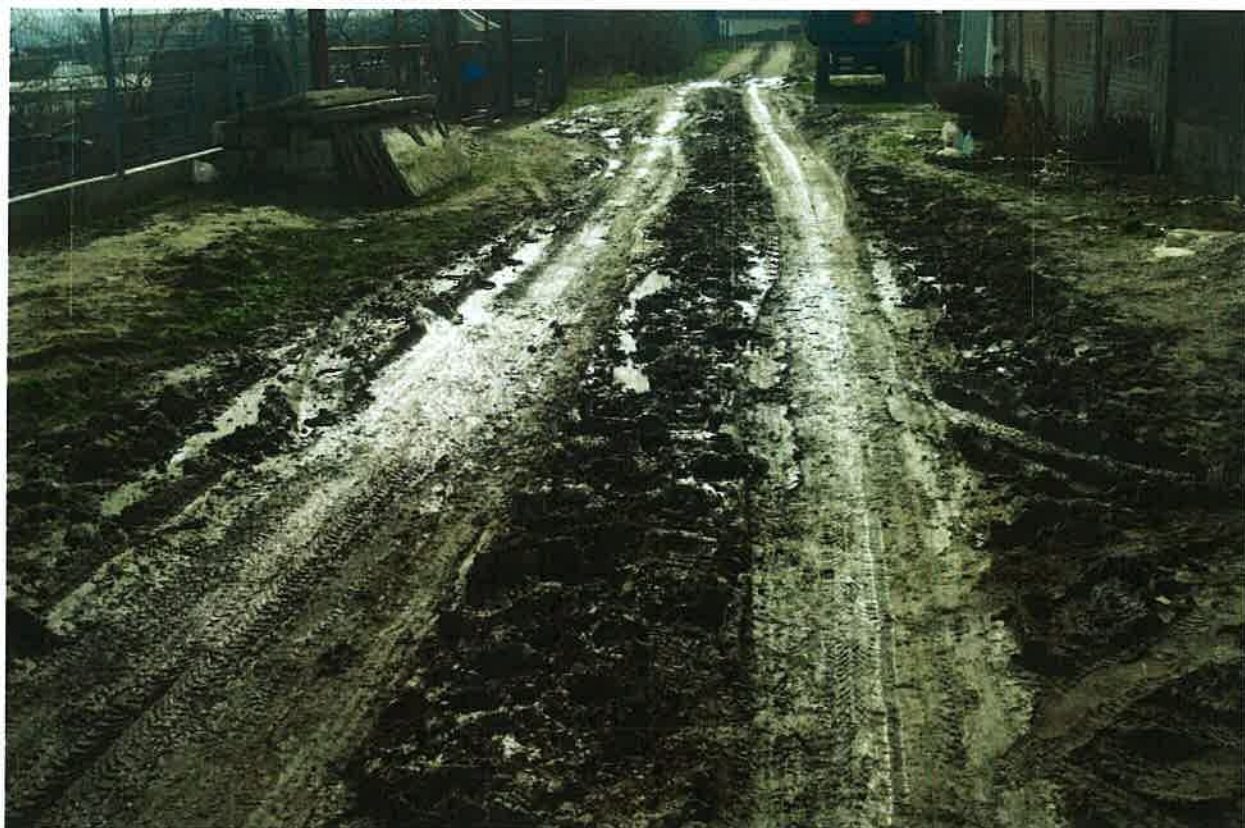
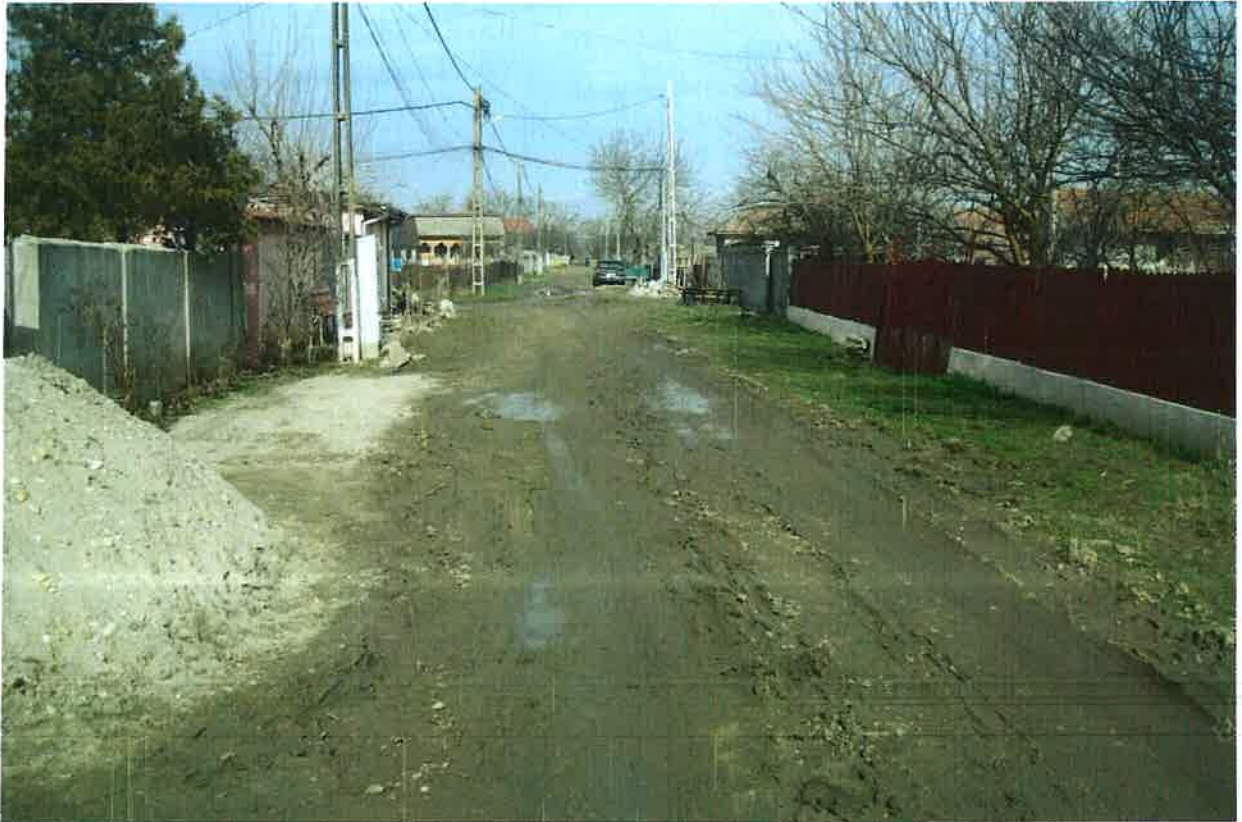
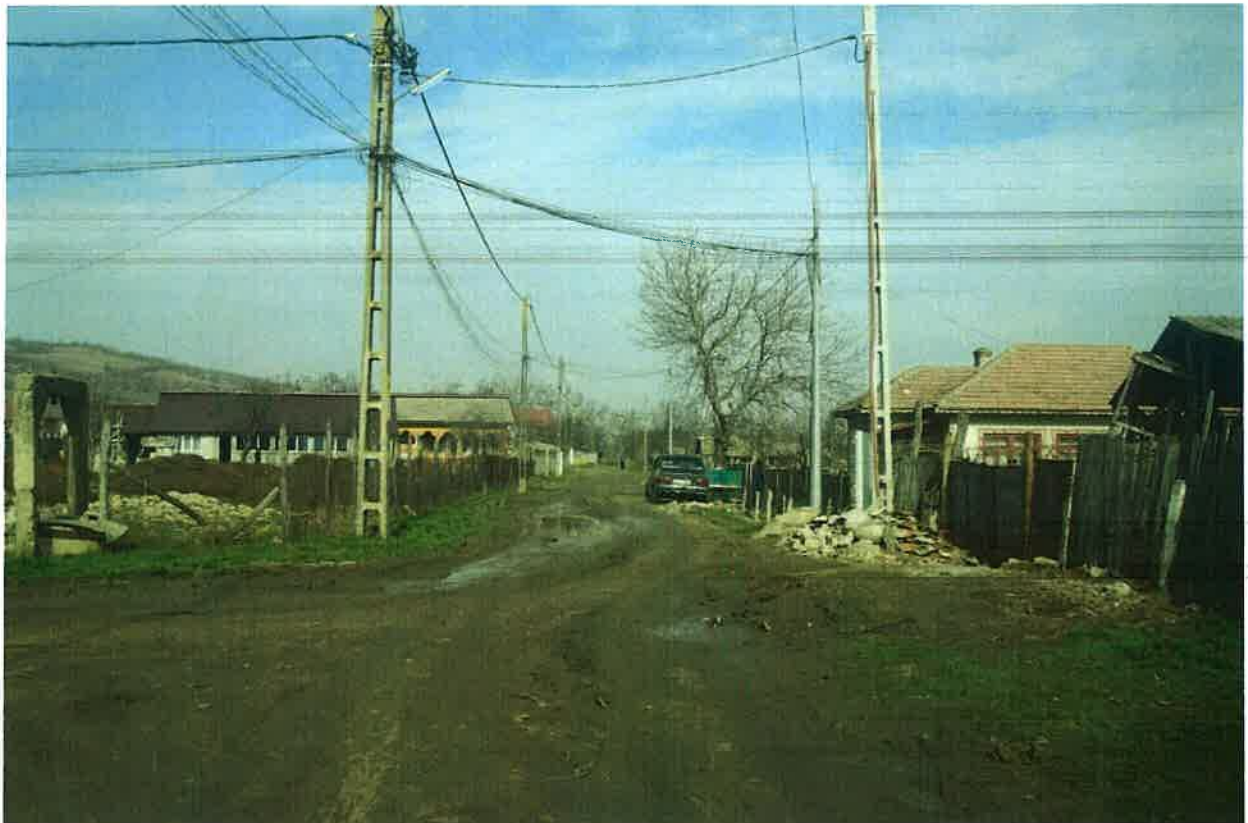
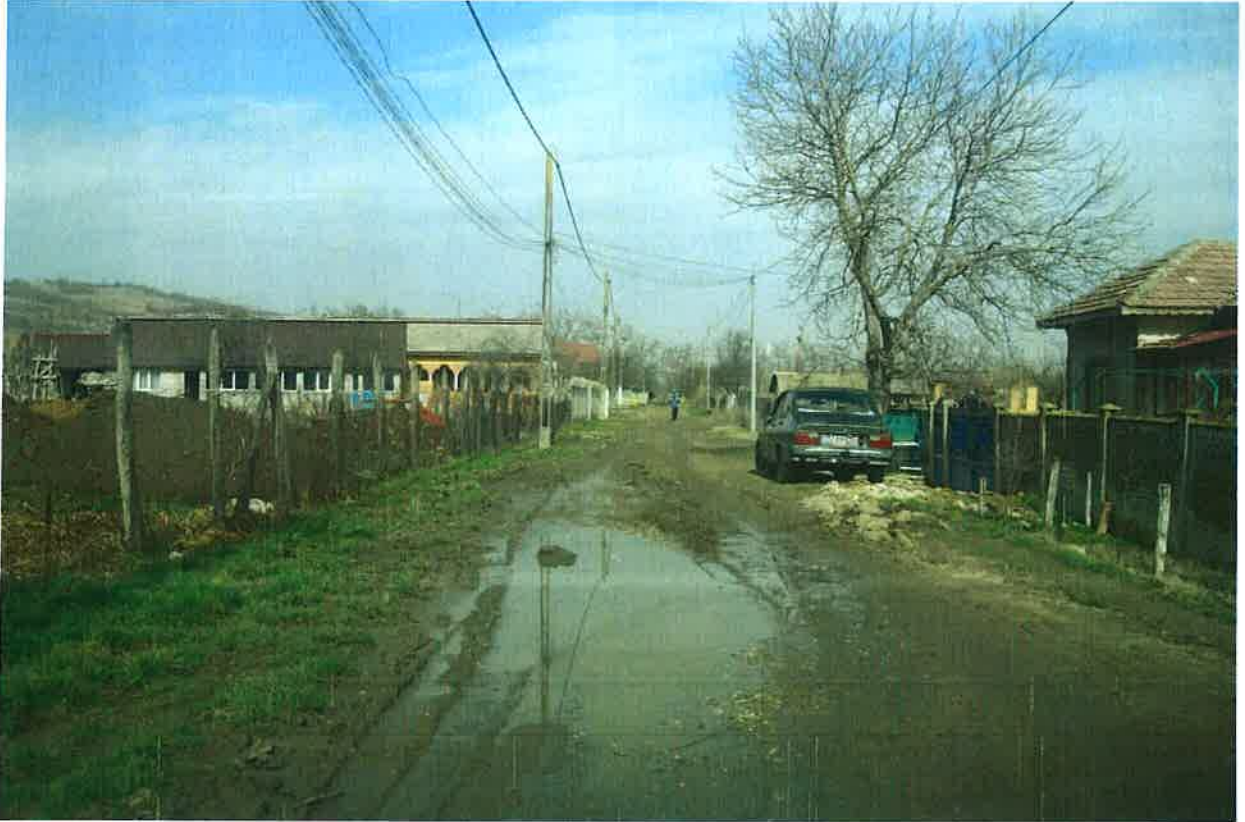
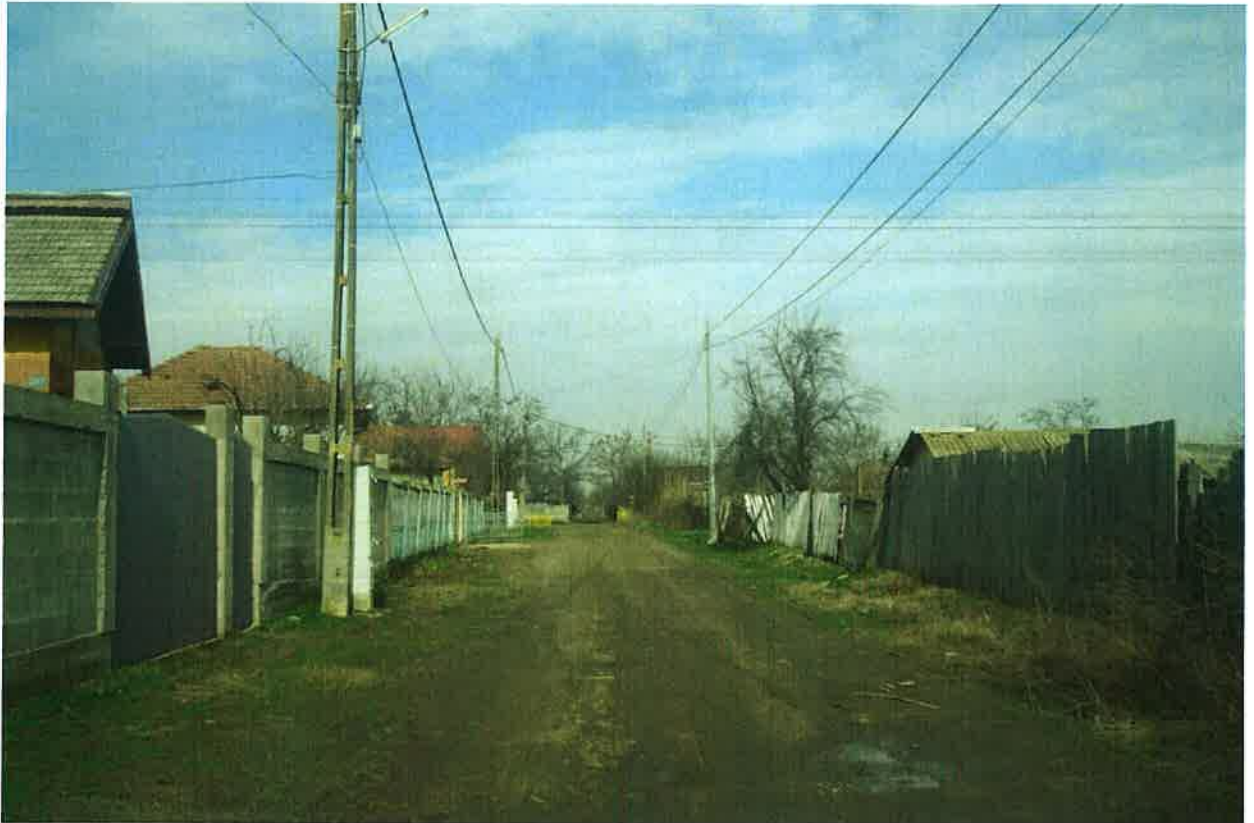
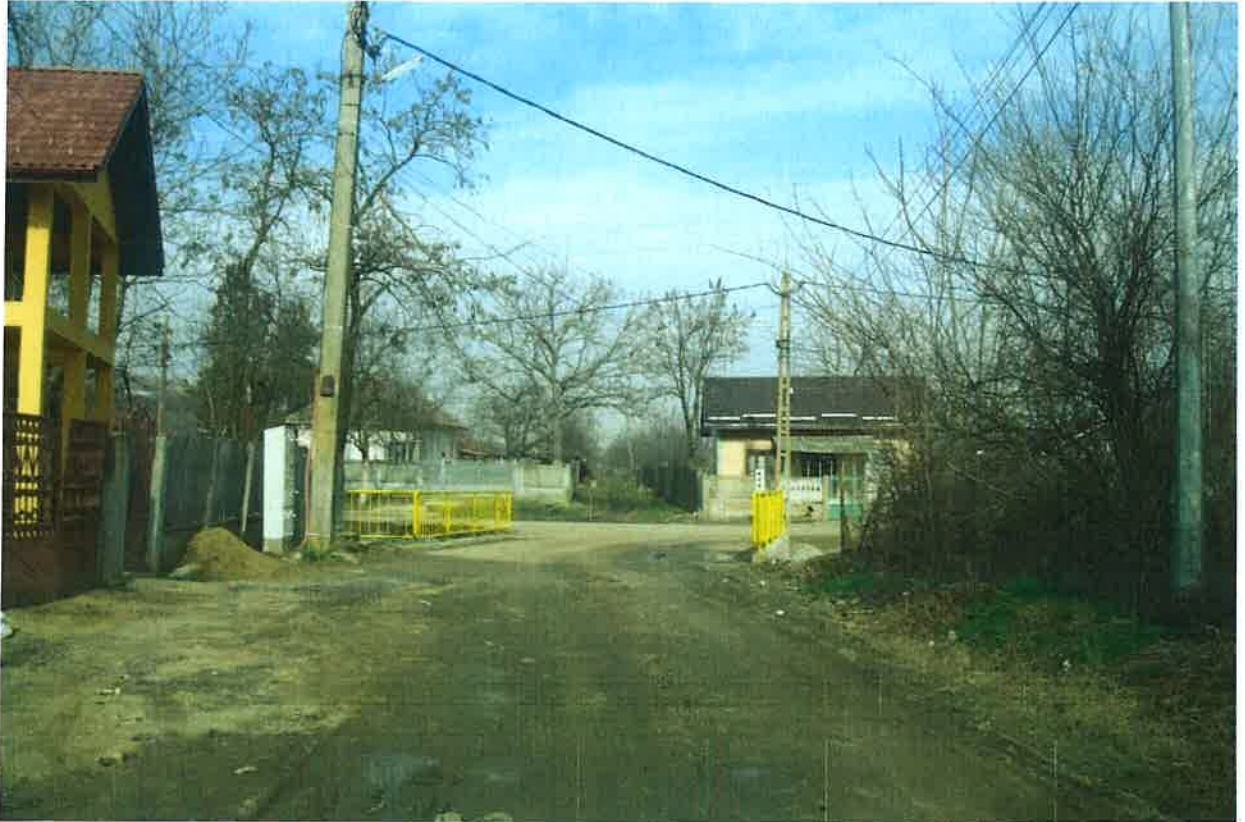
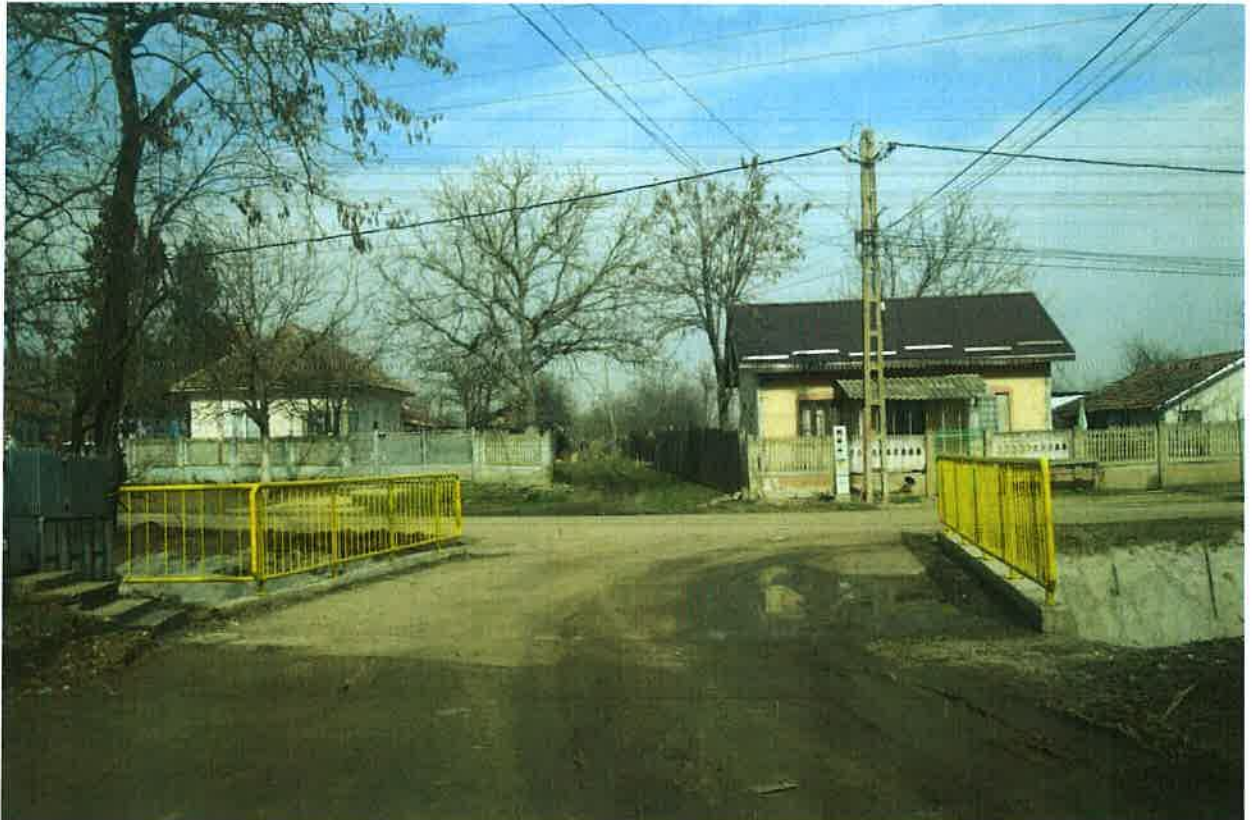
#### Ulița La Clenciu

- Existența unor degradări ale carosabilului
- Existența unui sistem de colectare – evacuare a apelor pluviale necorespunzător
- Acostamente neîntreținute, fapt ce a condus la stagnarea apelor pluviale pe partea carosabilă a drumului.
- Lipsa trotuare
- Lipsă indicatoare rutiere.

- Cedări ale carosabilului-tasari
- Denivelări
- Gropi
