# **EXPERTIZA TEHNICA**

**REFERAT EXPERTIZA TEHNICA**  
**ASFALTARE DRUMURI DE INTERES LOCAL IN COMUNA**  
**TUGLUI, JUDETUL DOLJ**

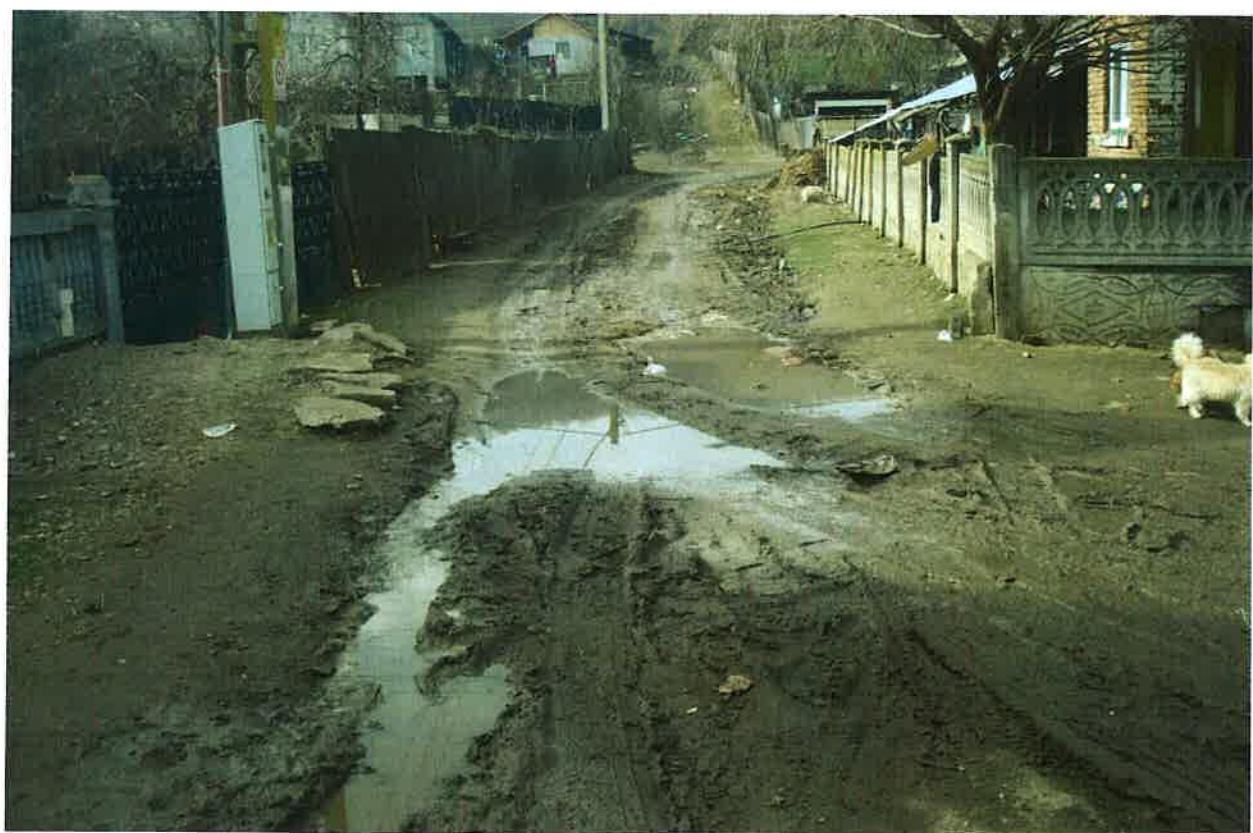
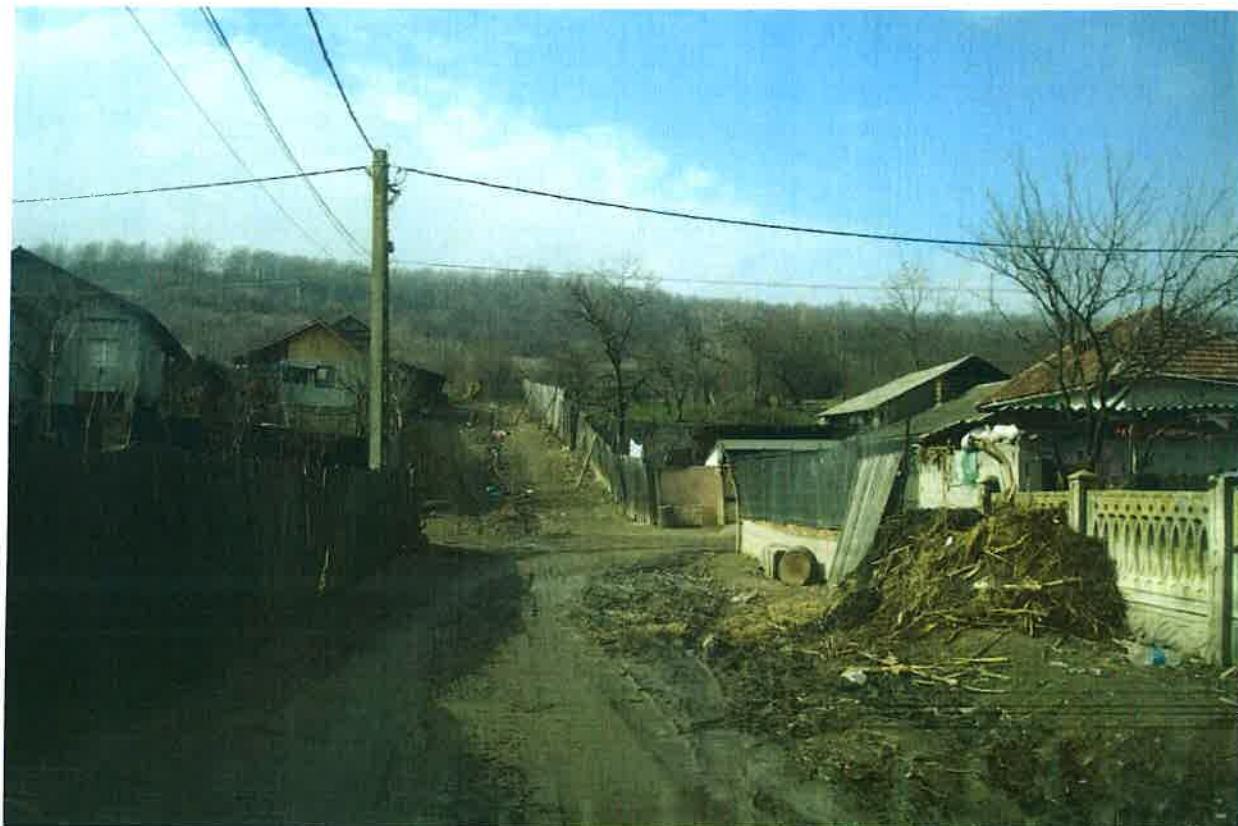
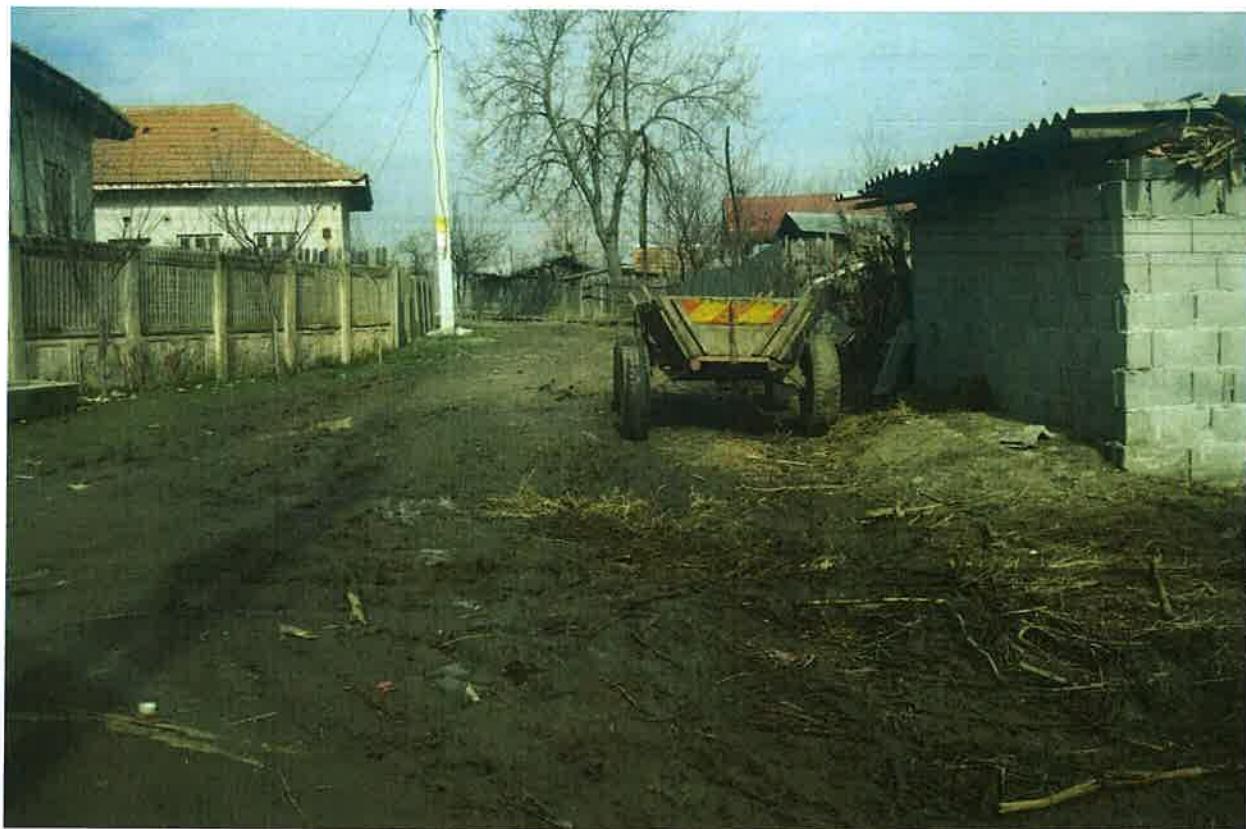
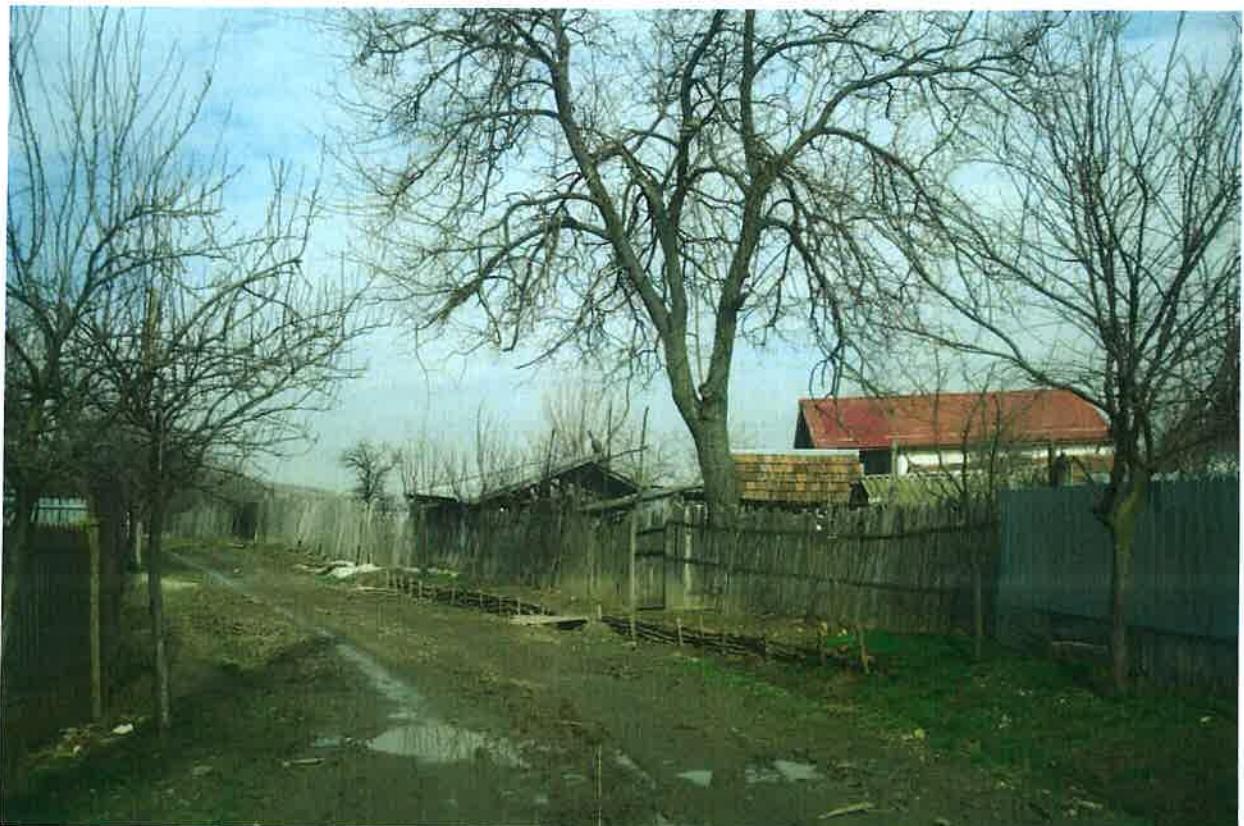
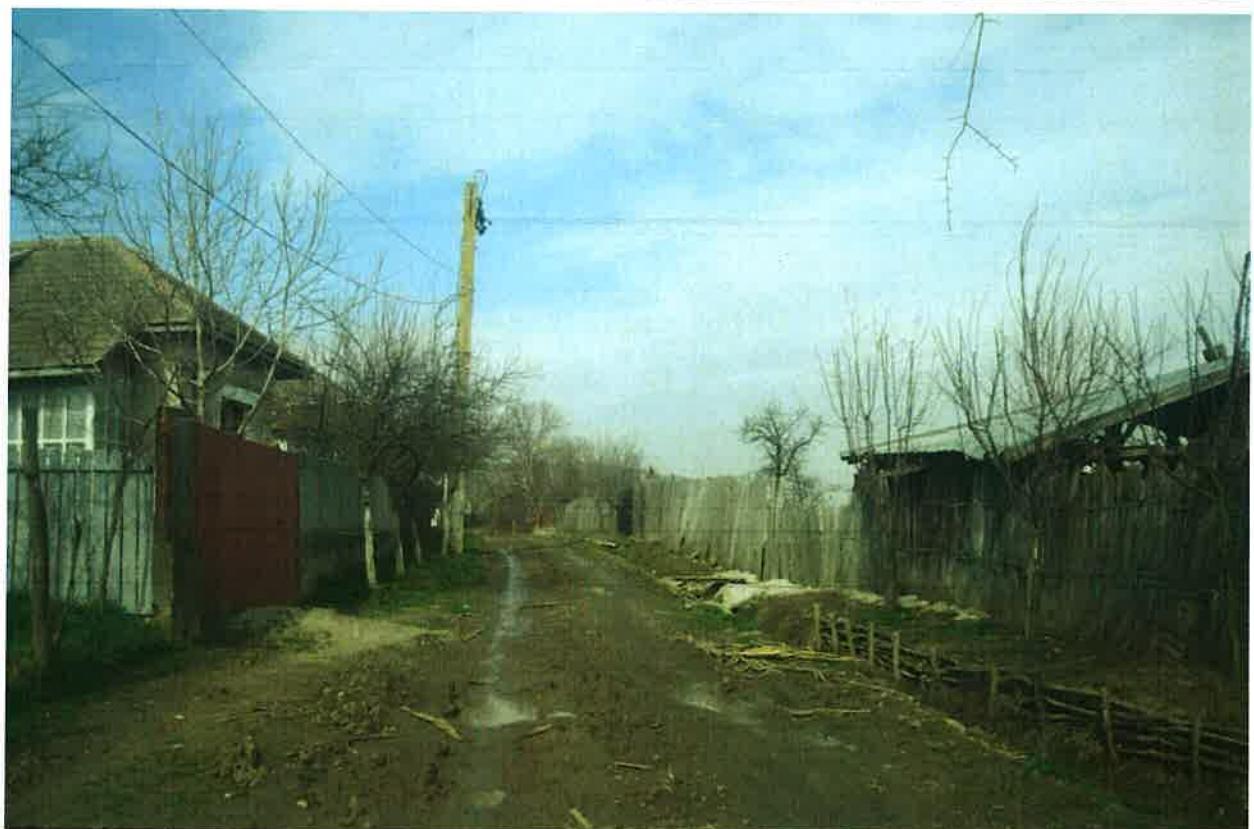
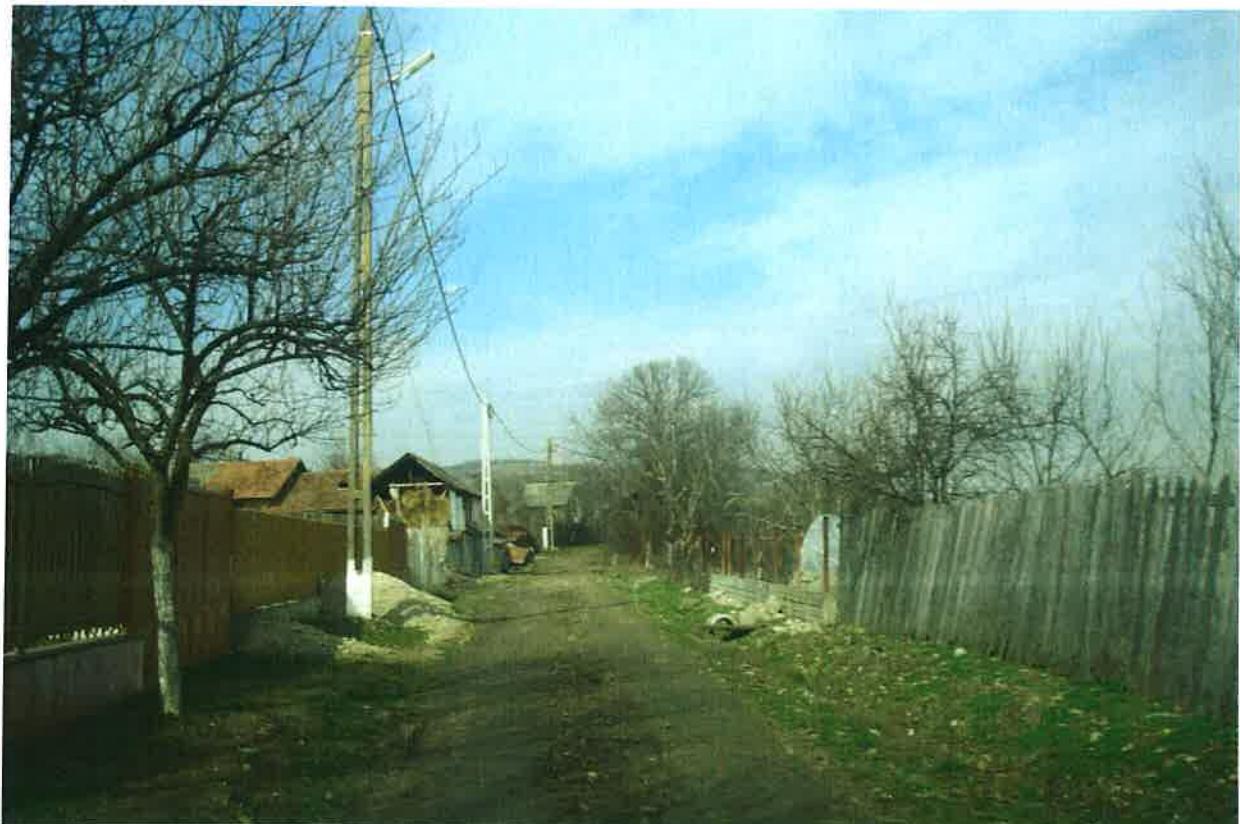
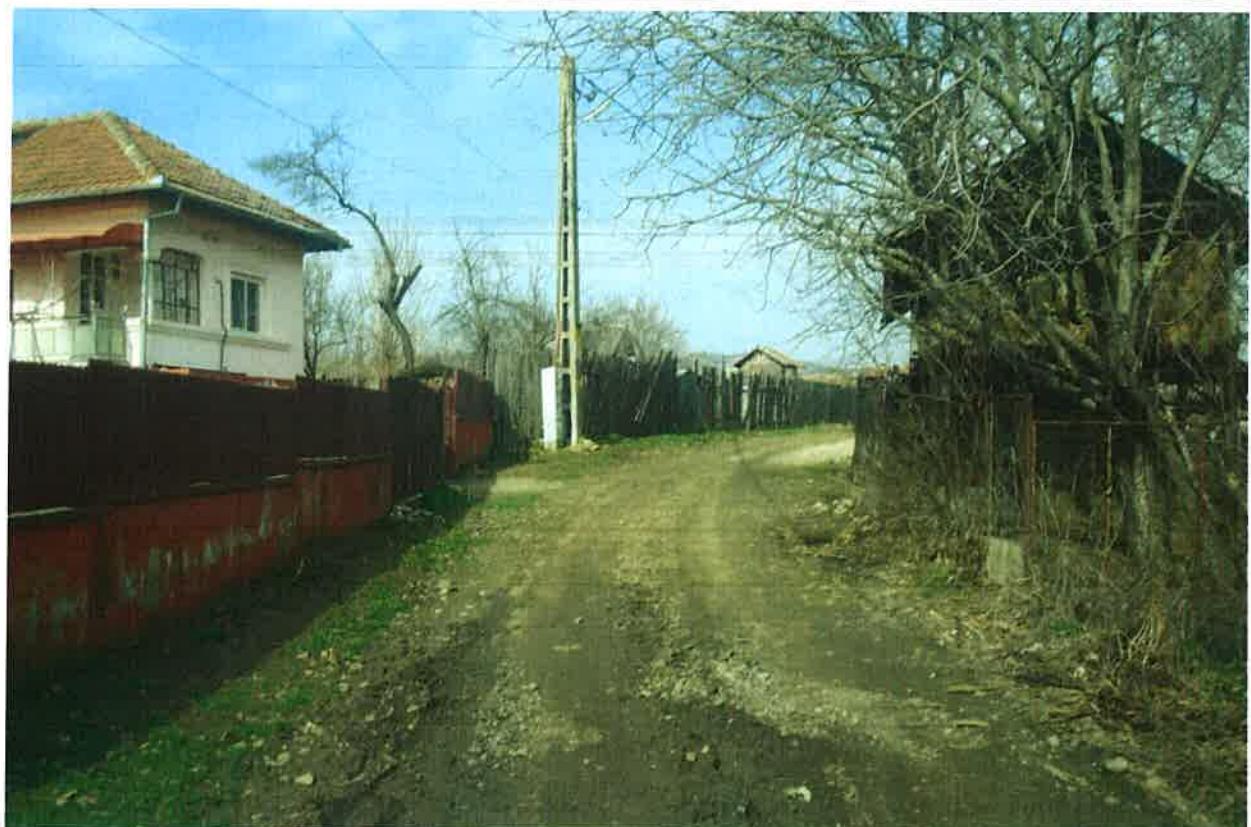
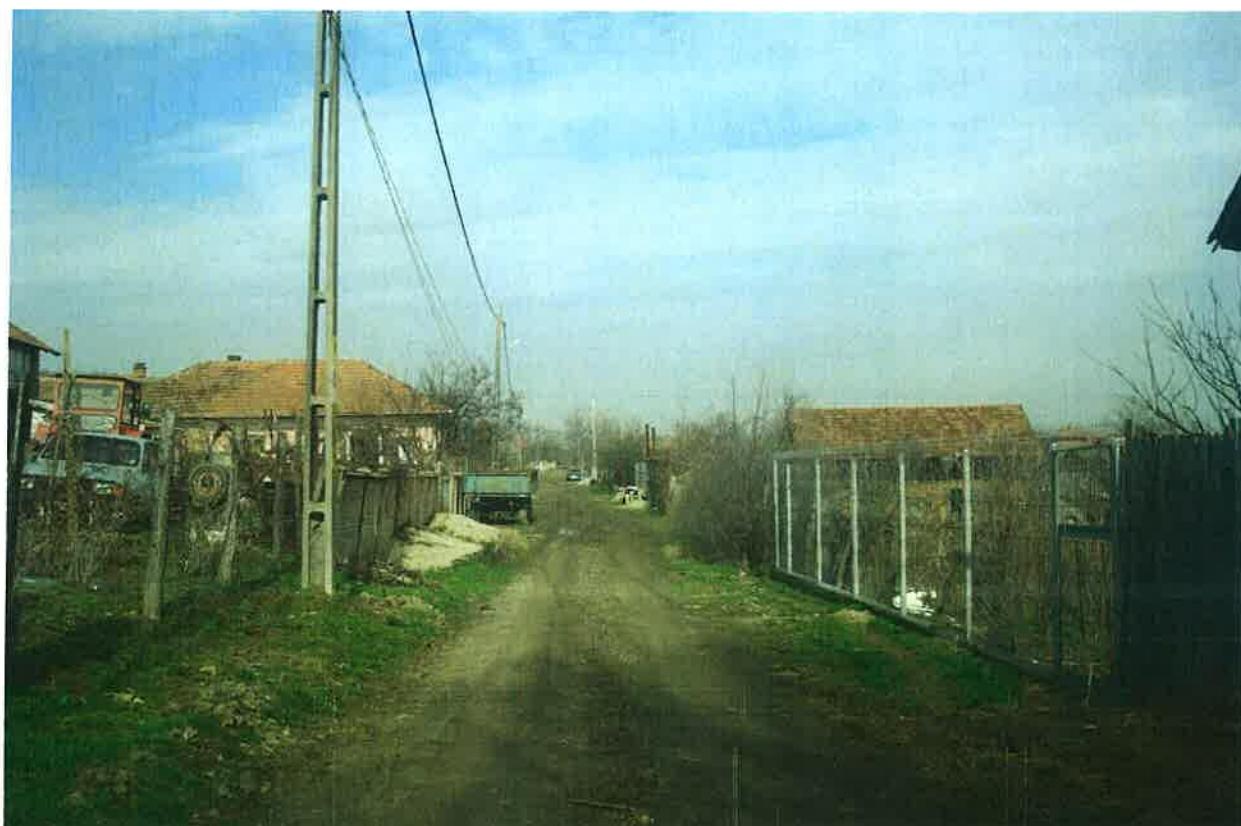
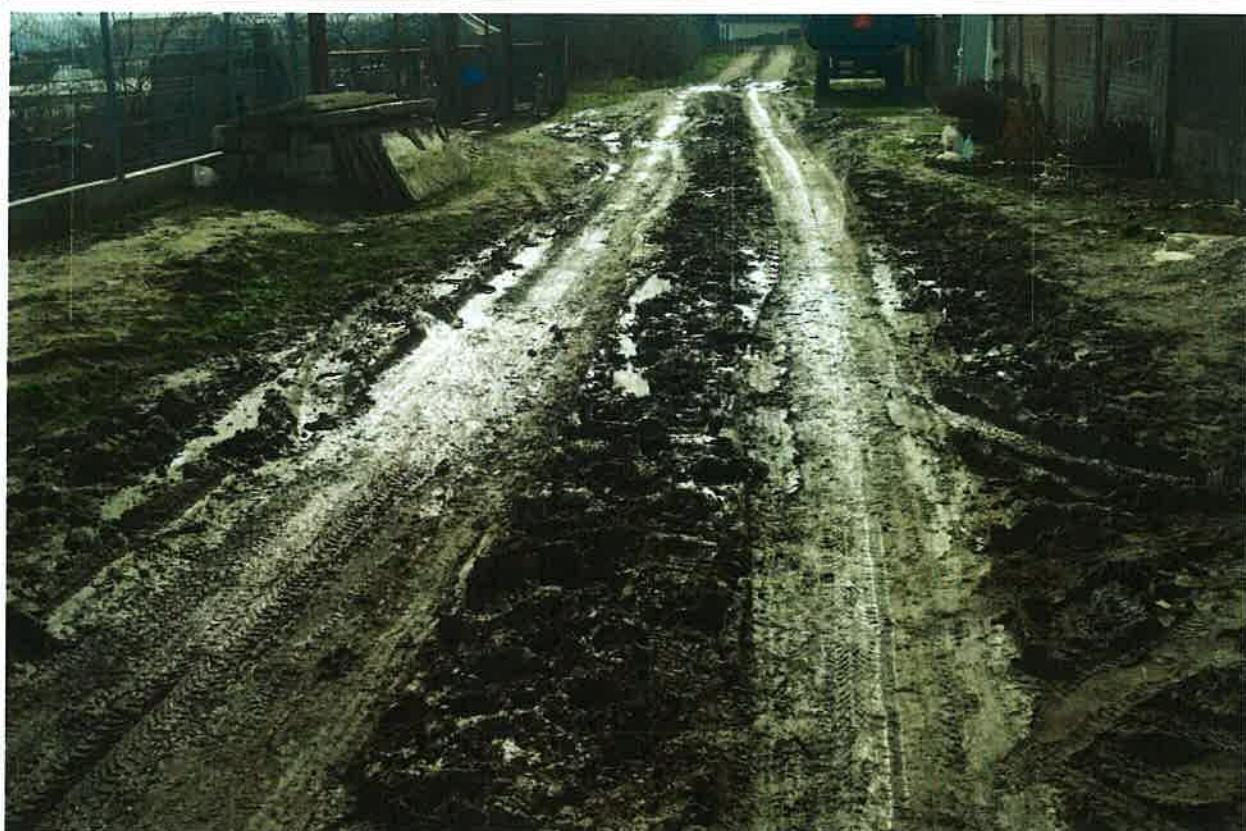
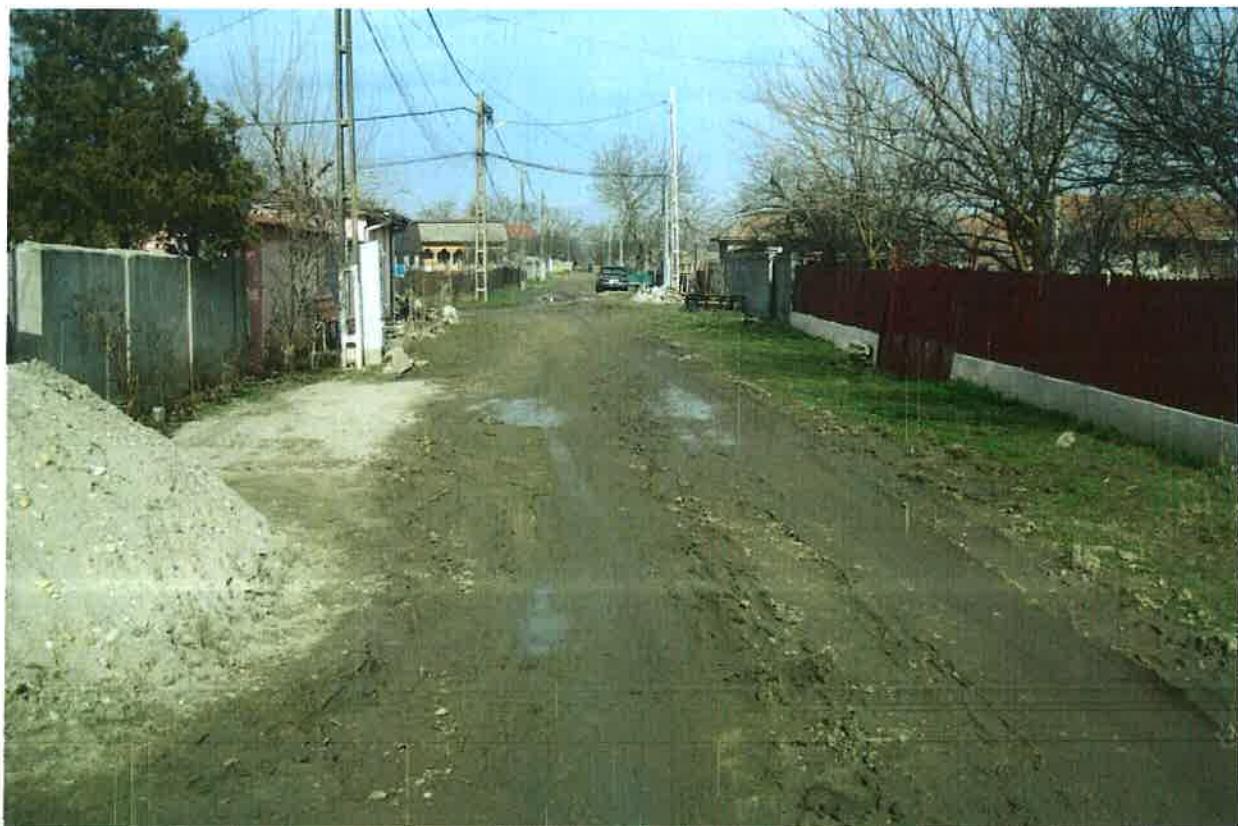
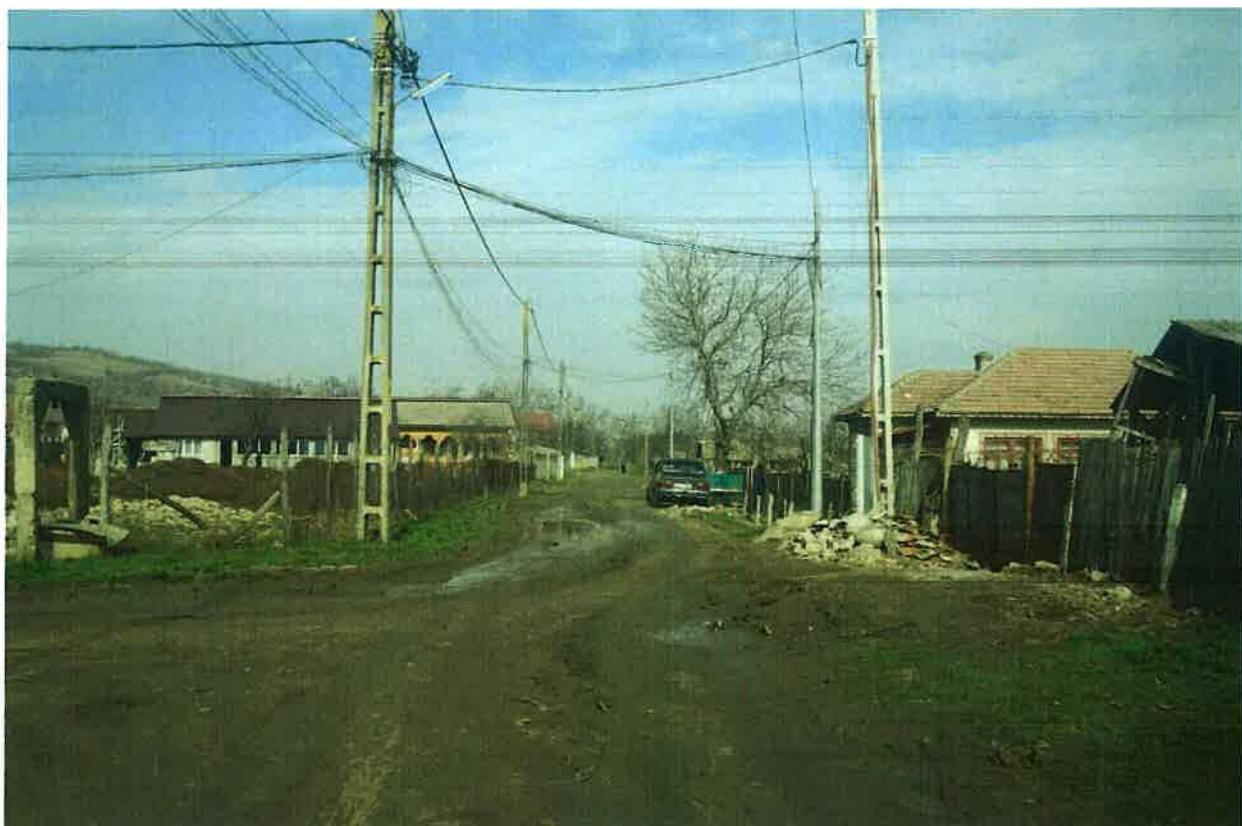
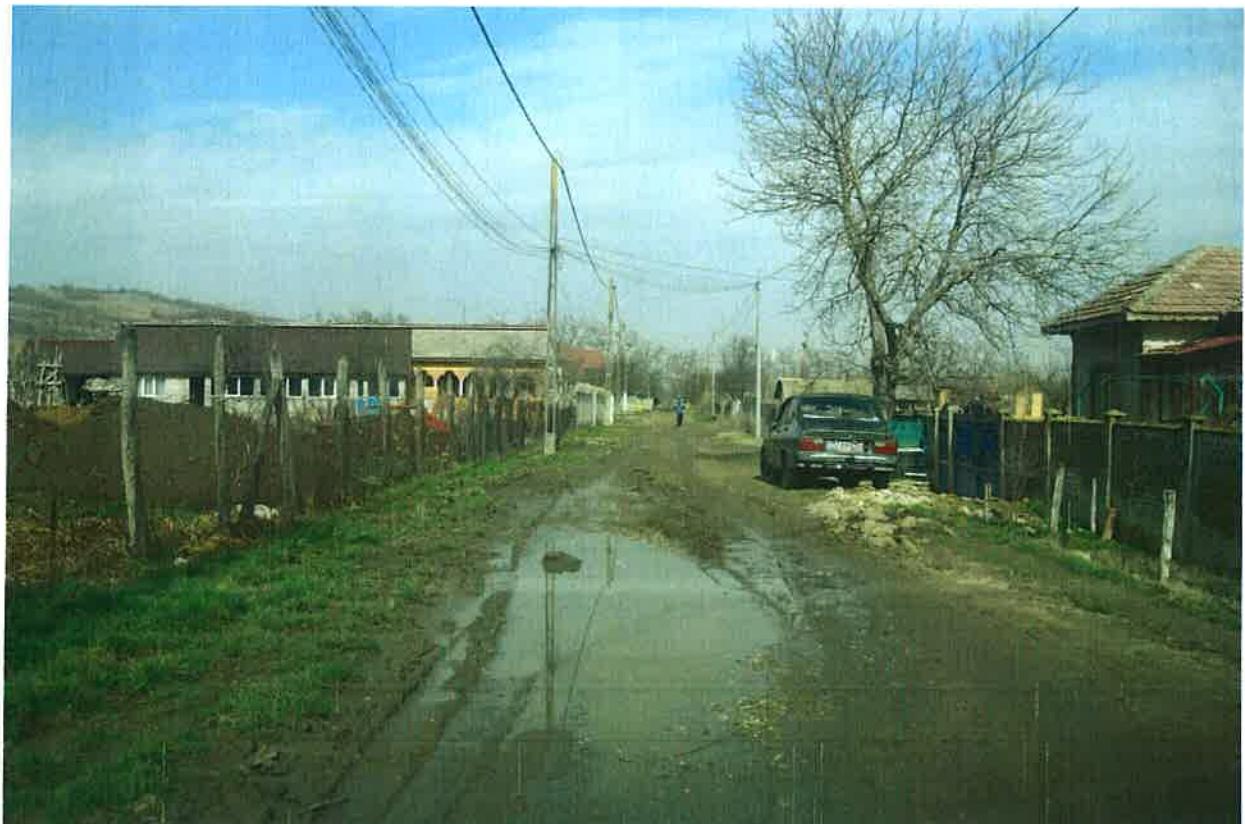
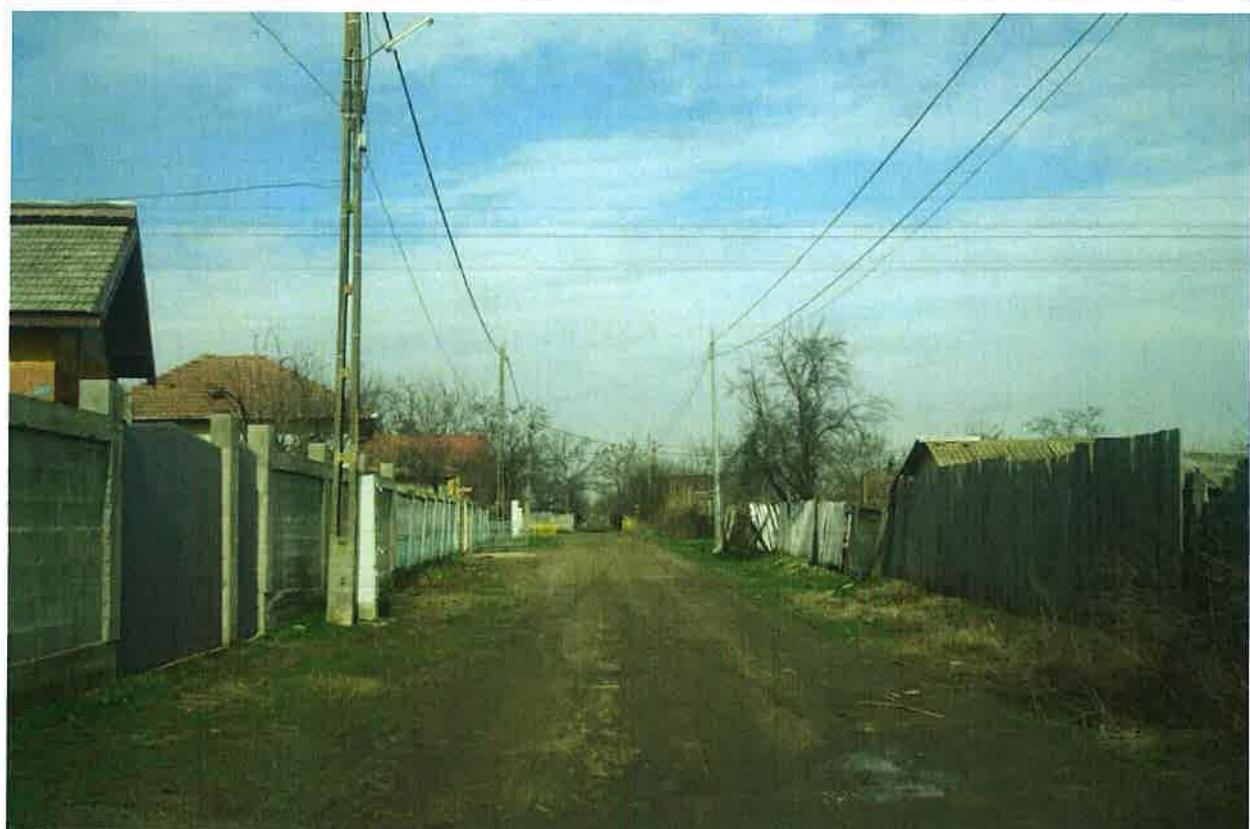
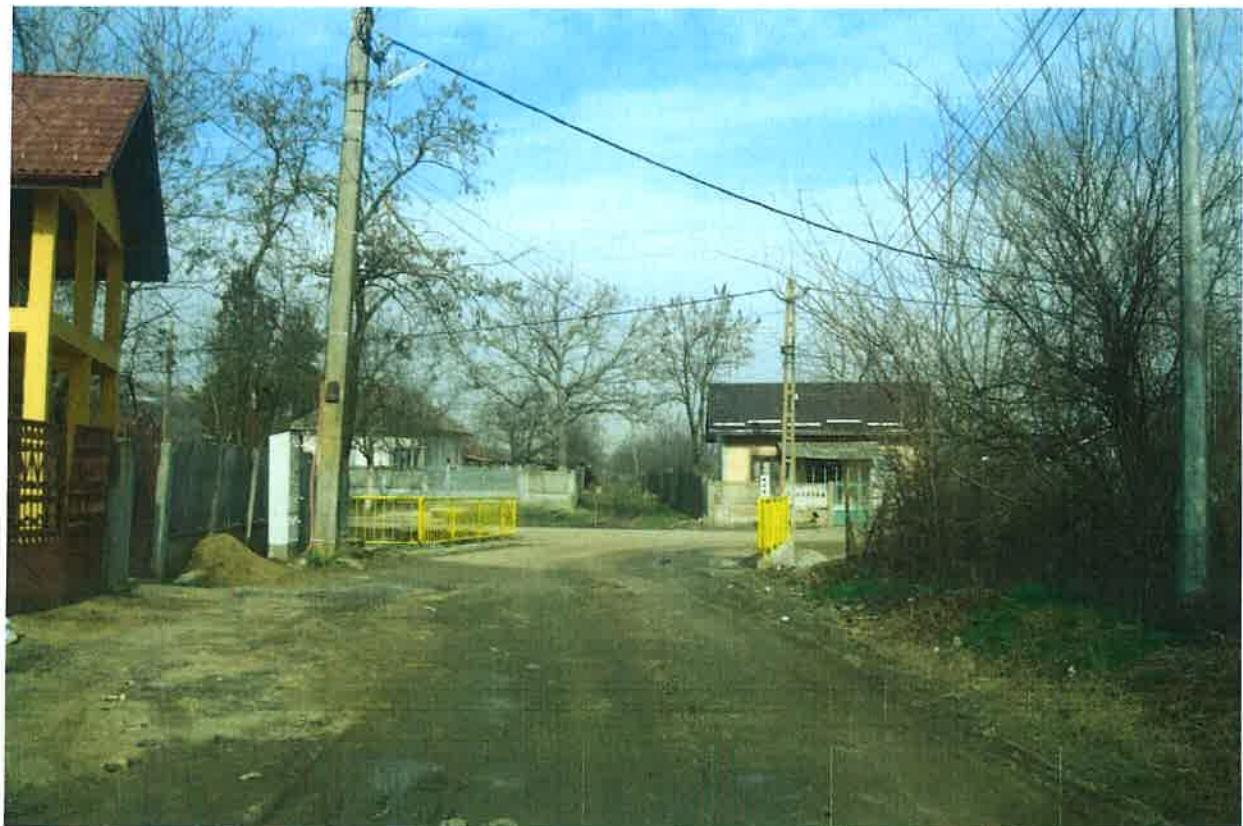
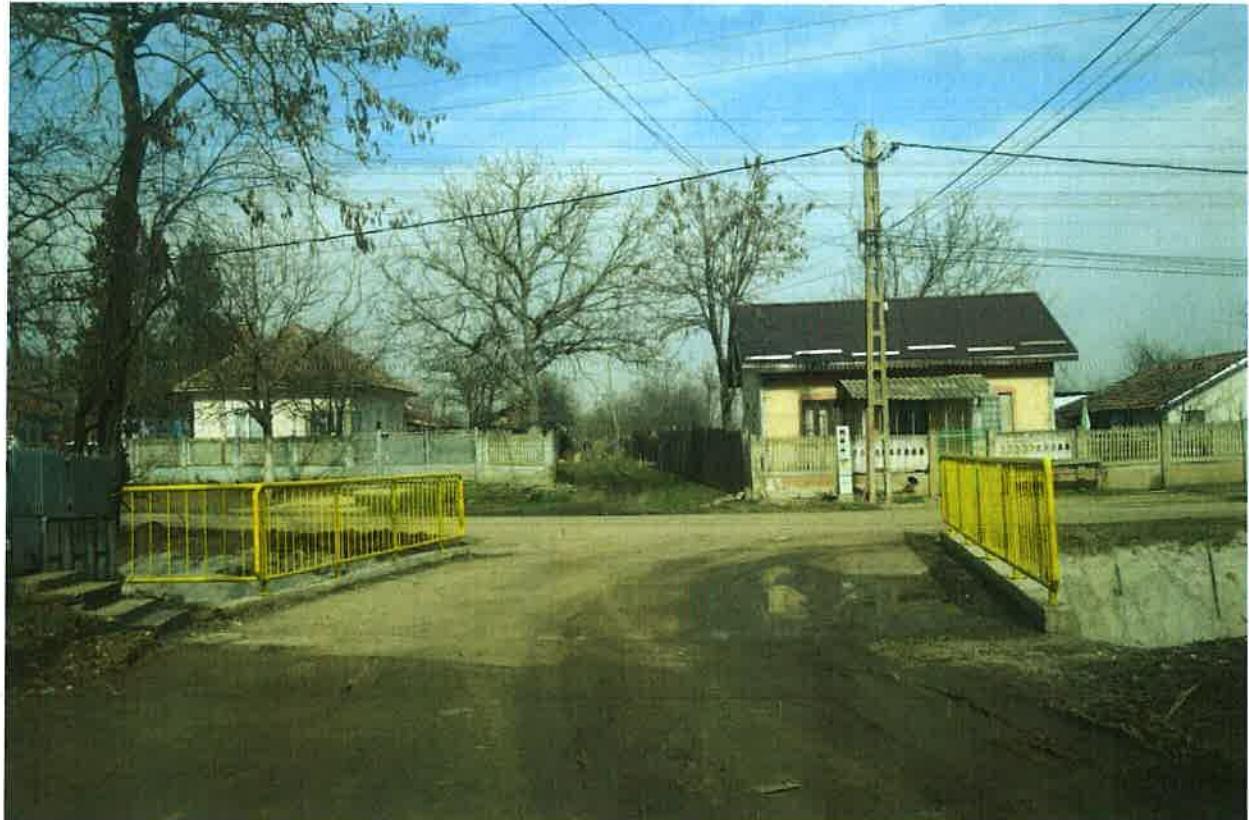
#### Ulita La Clenciu

Pentru Strada La Clenciureleveul degradarilor carosabilului este:

simbol	Tipul degradarii	UM	Releveul degradarilor
D1	Gropi suprafete plombate,	mp	1845
D2	Faiantari fisuri si crapaturi multiple pe directii diferite	mp	0
D3	Fisuri si crapaturi transversale si longitudinale, rupturi de margine, colmatari	m	0
D4	Suprafata poroasa, suprafata cu ciupituri, suprafata siroita, suprafata exudata, pelada	mp	0
D5	Fagase longitudinale	m	0

$$ID = 1845/2170 = 85\%$$

deci calificativul starii de degradare pentru partea carosabila este-RAU

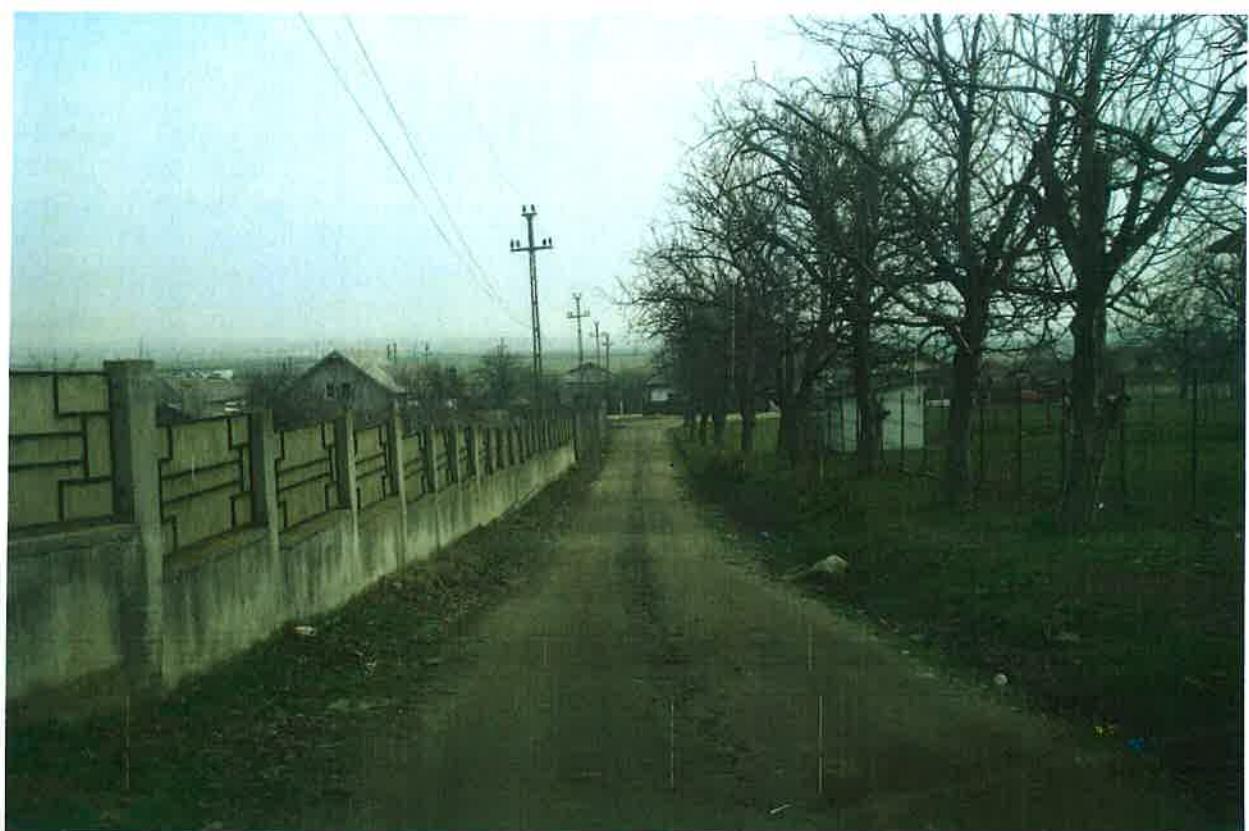
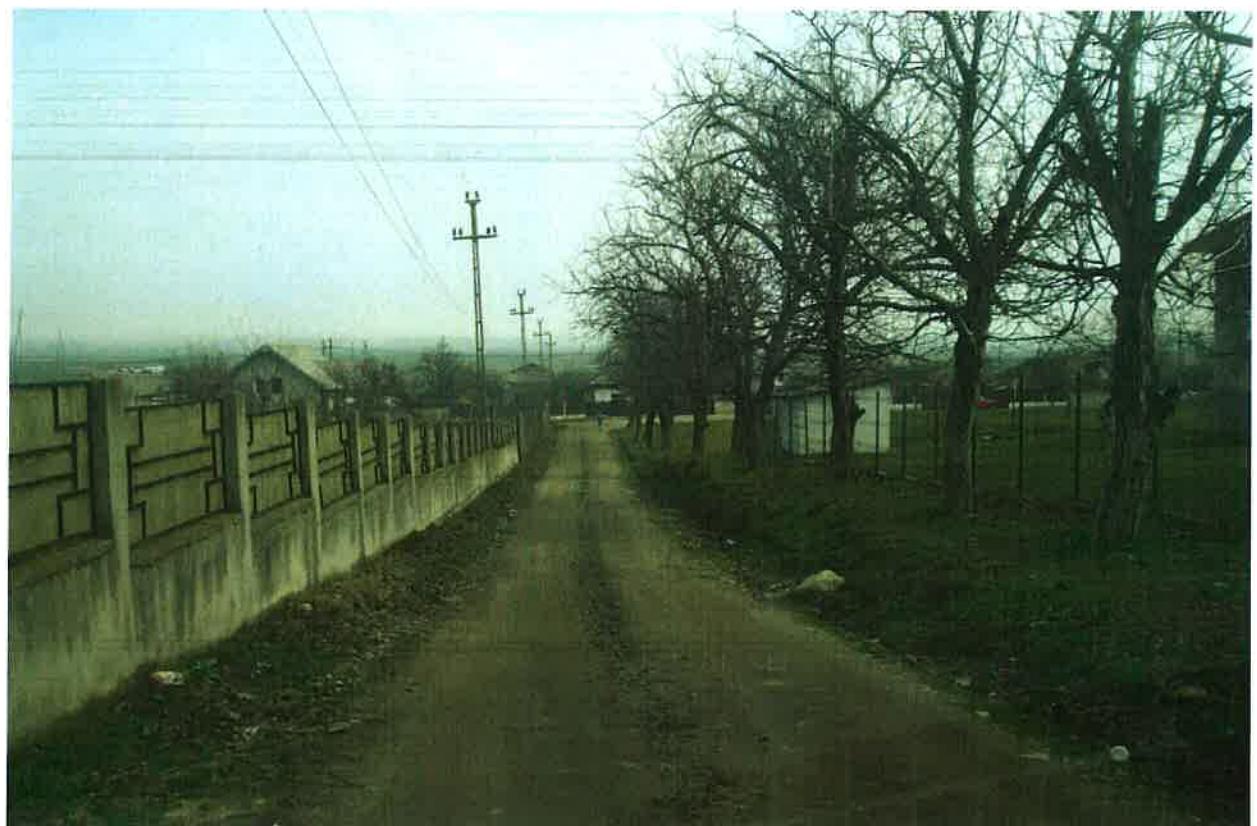
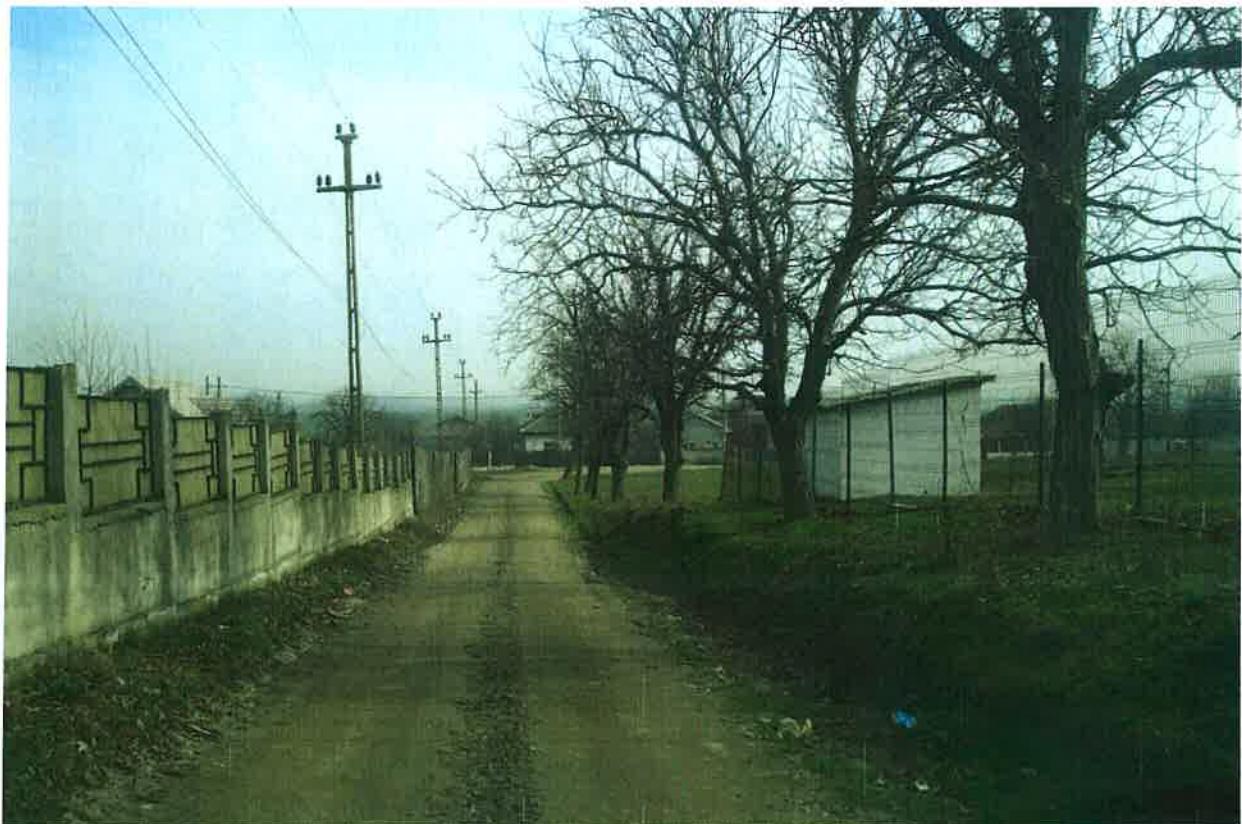
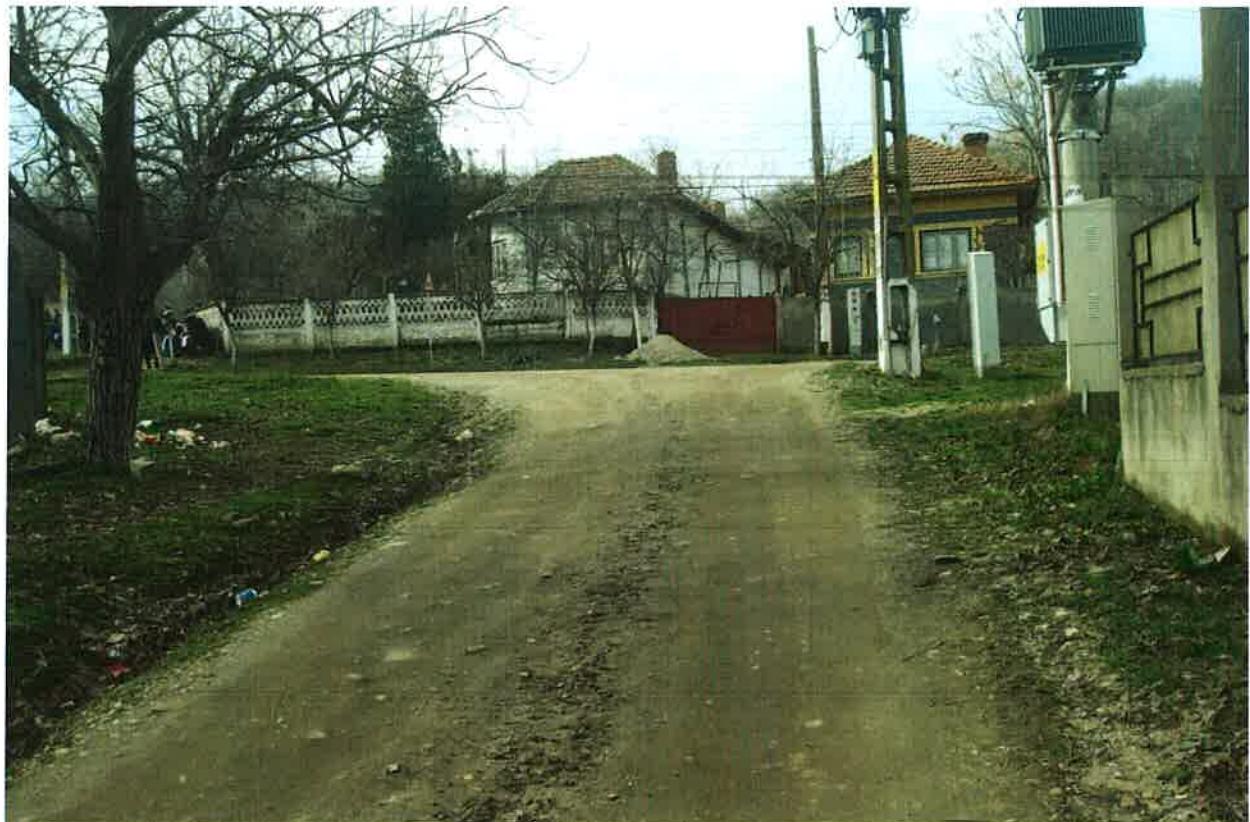
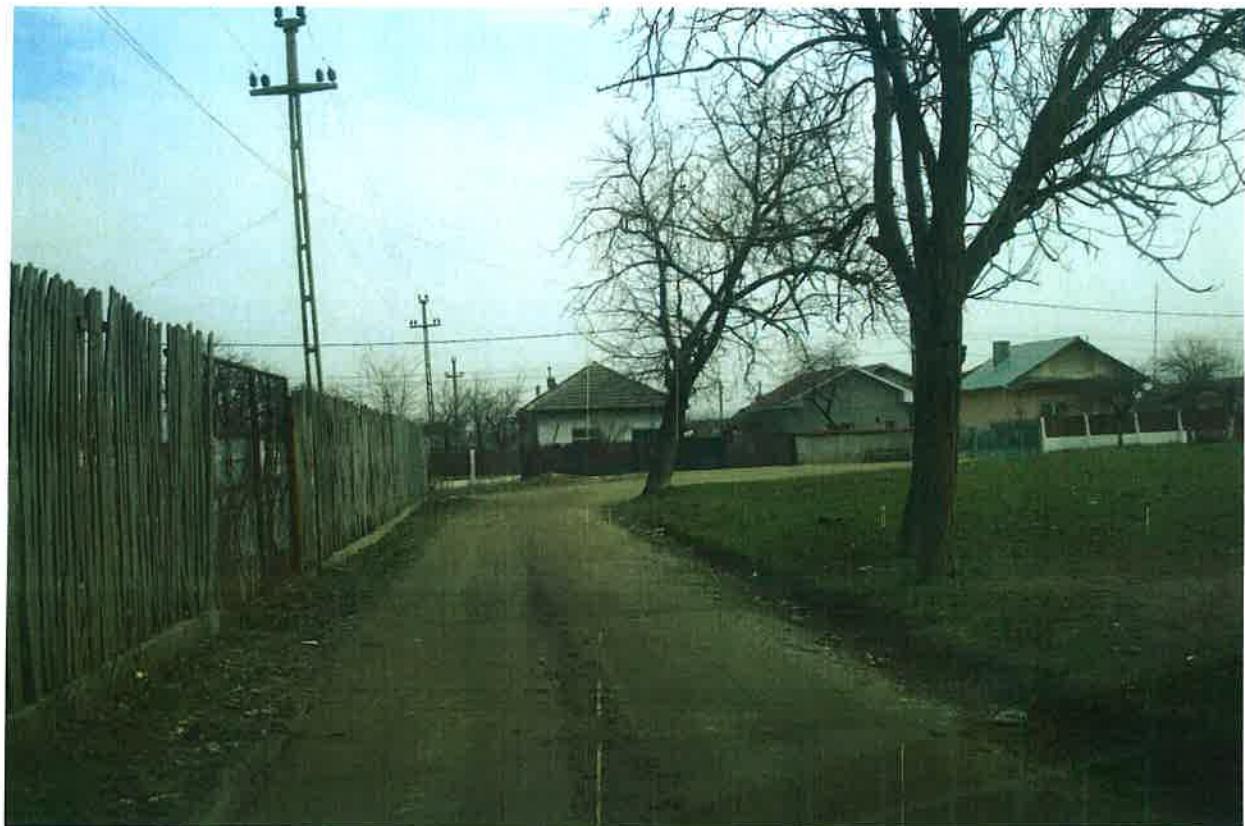
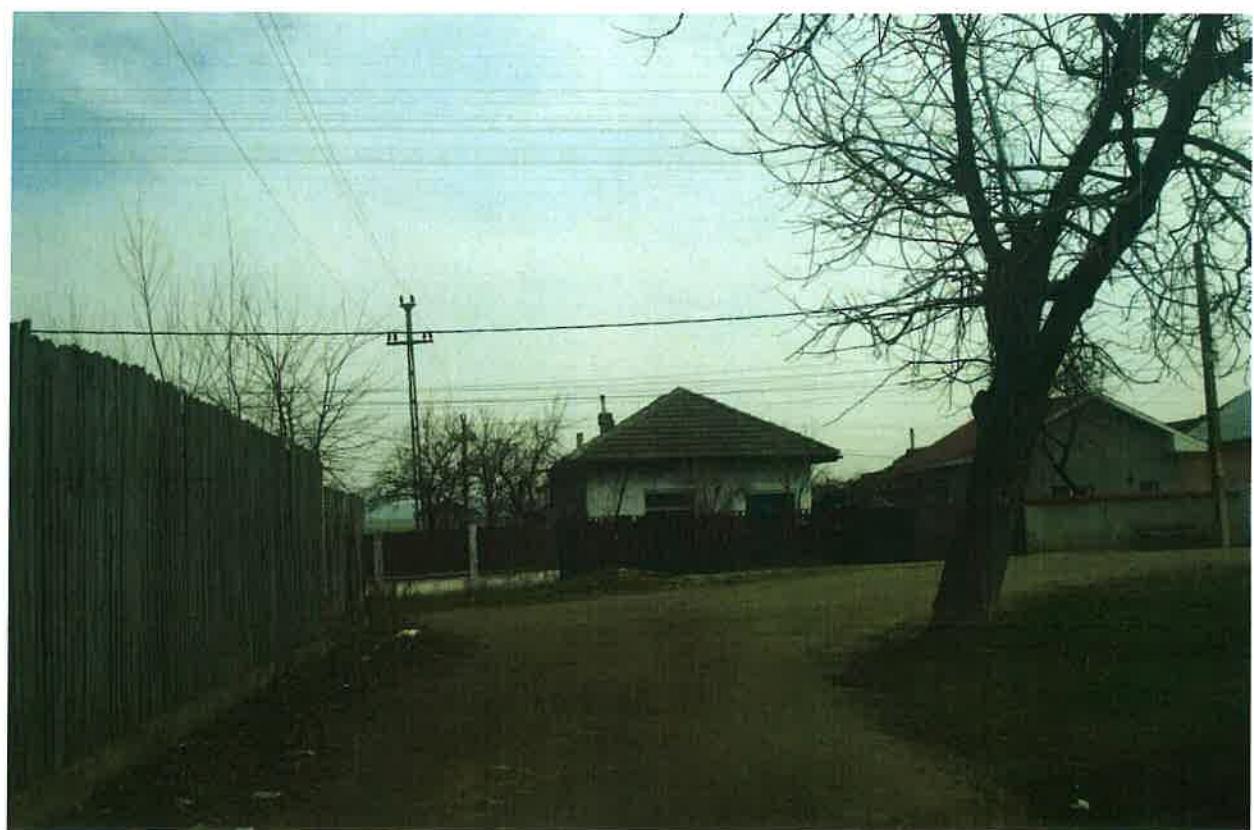
**Ulita Scoala Glod**

Pentru Strada Scoala Glod relevul degradarilor carosabilului este:

simbol	Tipul degradarii	UM	Relevul degradarilor
D1	Gropi suprafete plombate,	mp	364
D2	Faiantari fisuri si crapaturi multiple pe directii diferite	mp	0
D3	Fisuri si crapaturi transversale si longitudinale, rupturi de margine, colmatari	m	0
D4	Suprafata poroasa, suprafata cu ciupituri, suprafata siroita, suprafata exudata, pelada	mp	0
D5	Fagase longitudinale	m	0

$$ID = 364 / 587,5 = 62\%$$

deci calificativul starii de degradare pentru partea carosabila este RAU
