# **EXPERTIZA TEHNICA**

**REFERAT EXPERTIZA TEHNICA**  
**ASFALTARE DRUMURI DE INTERES LOCAL IN COMUNA**  
**TUGLUI, JUDETUL DOLJ**

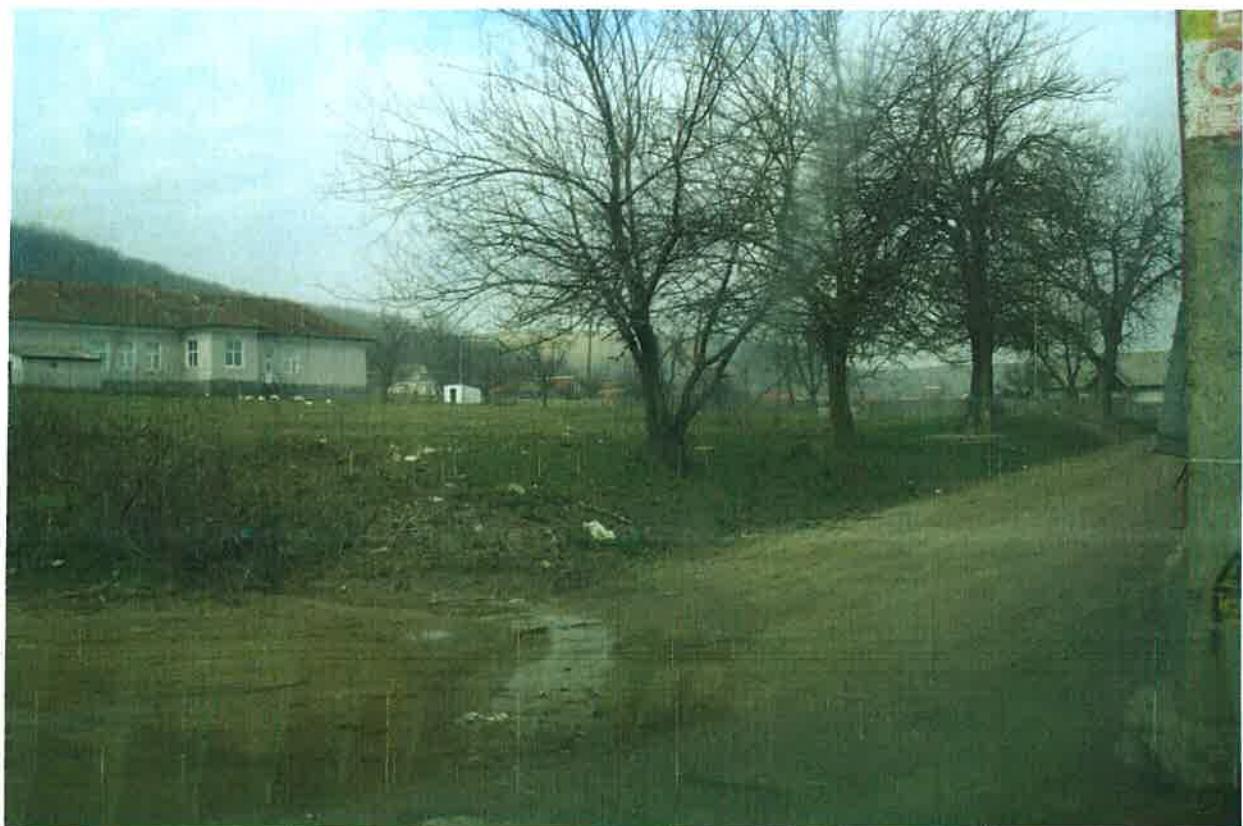
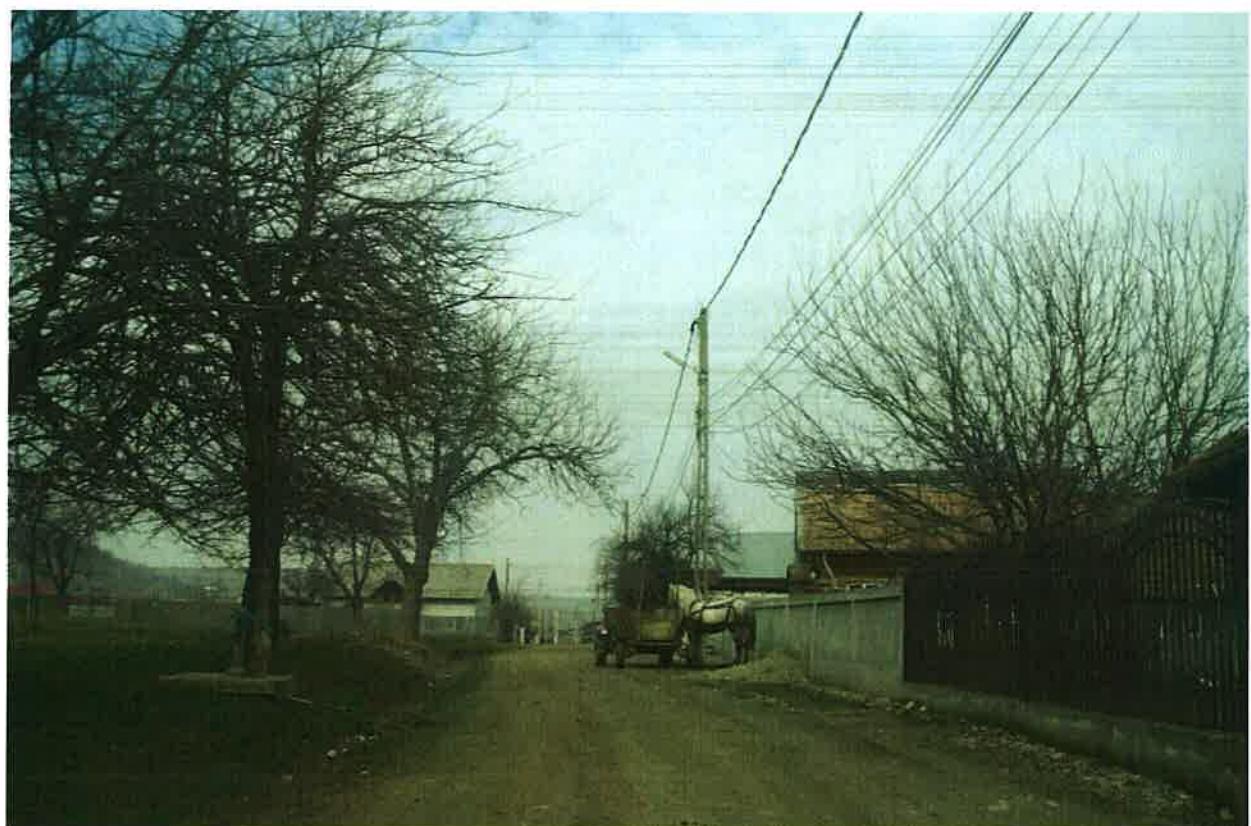
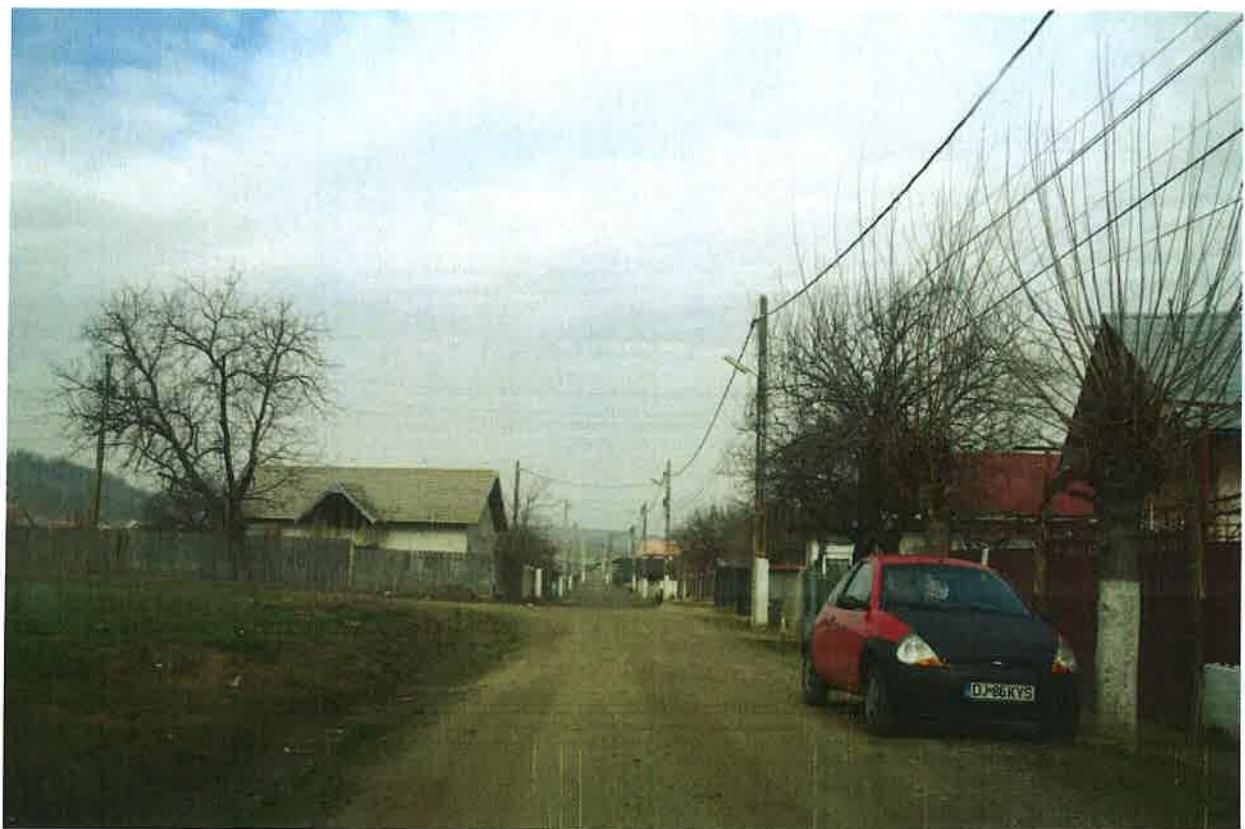
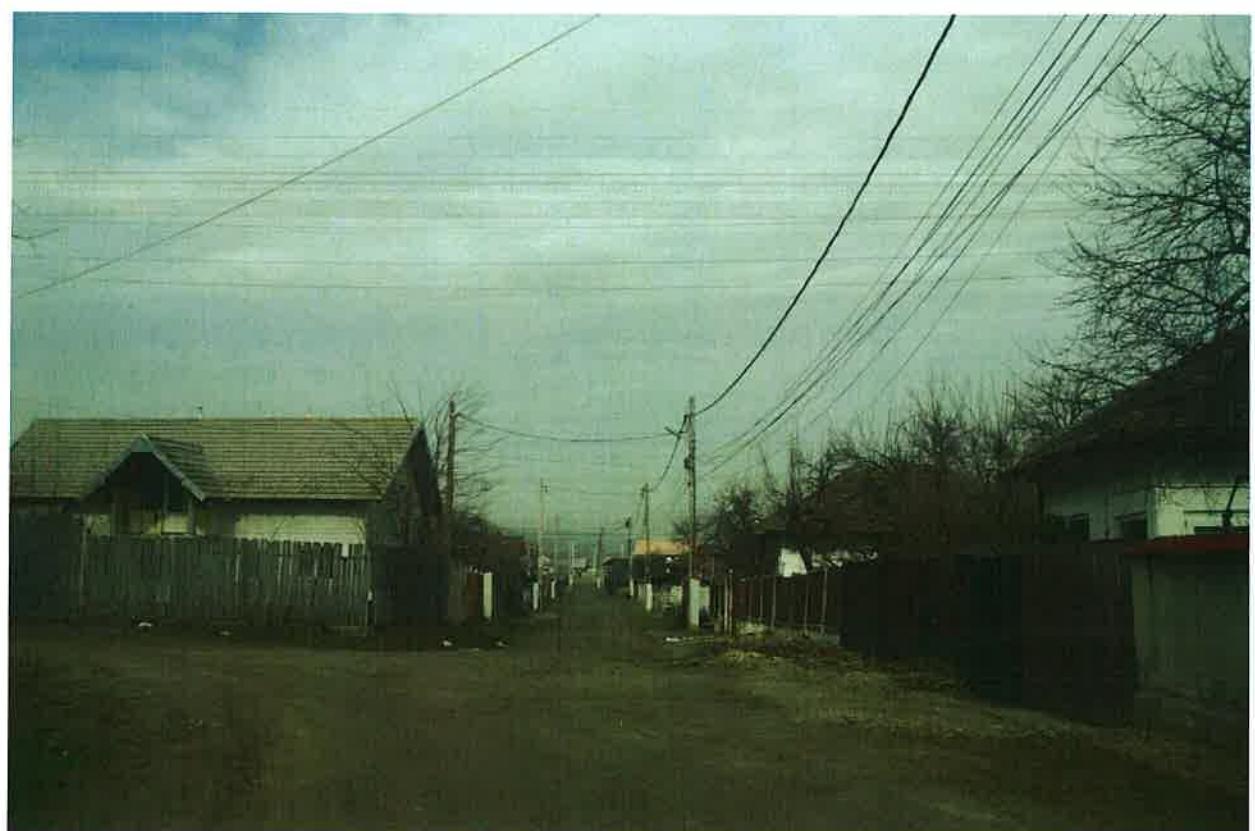
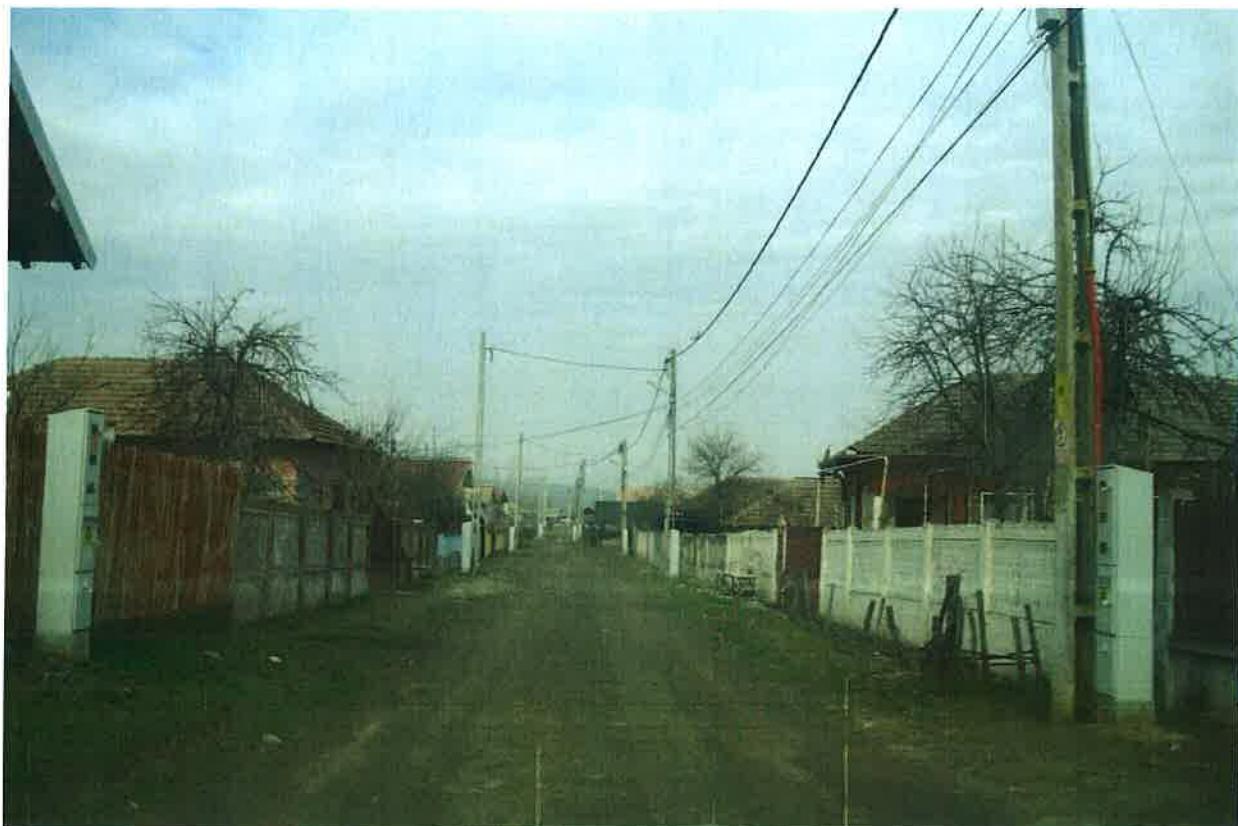
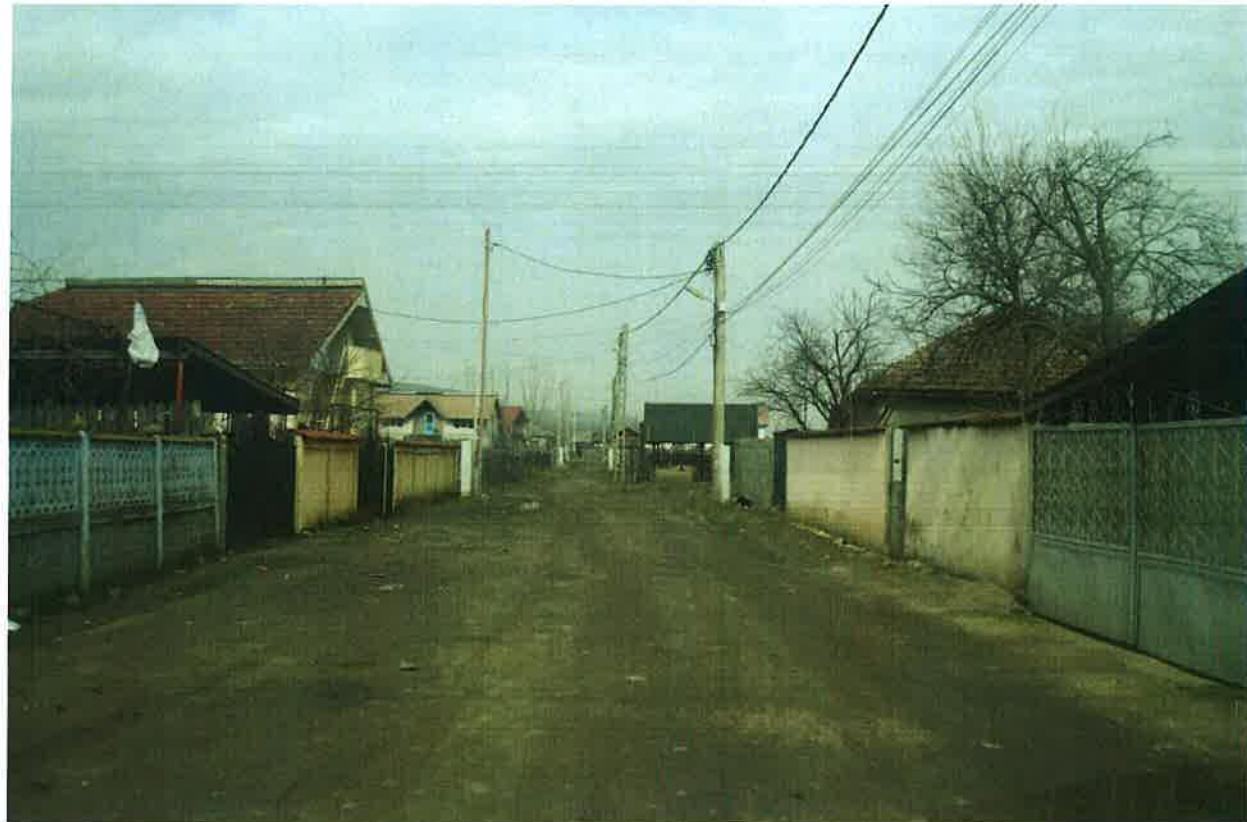
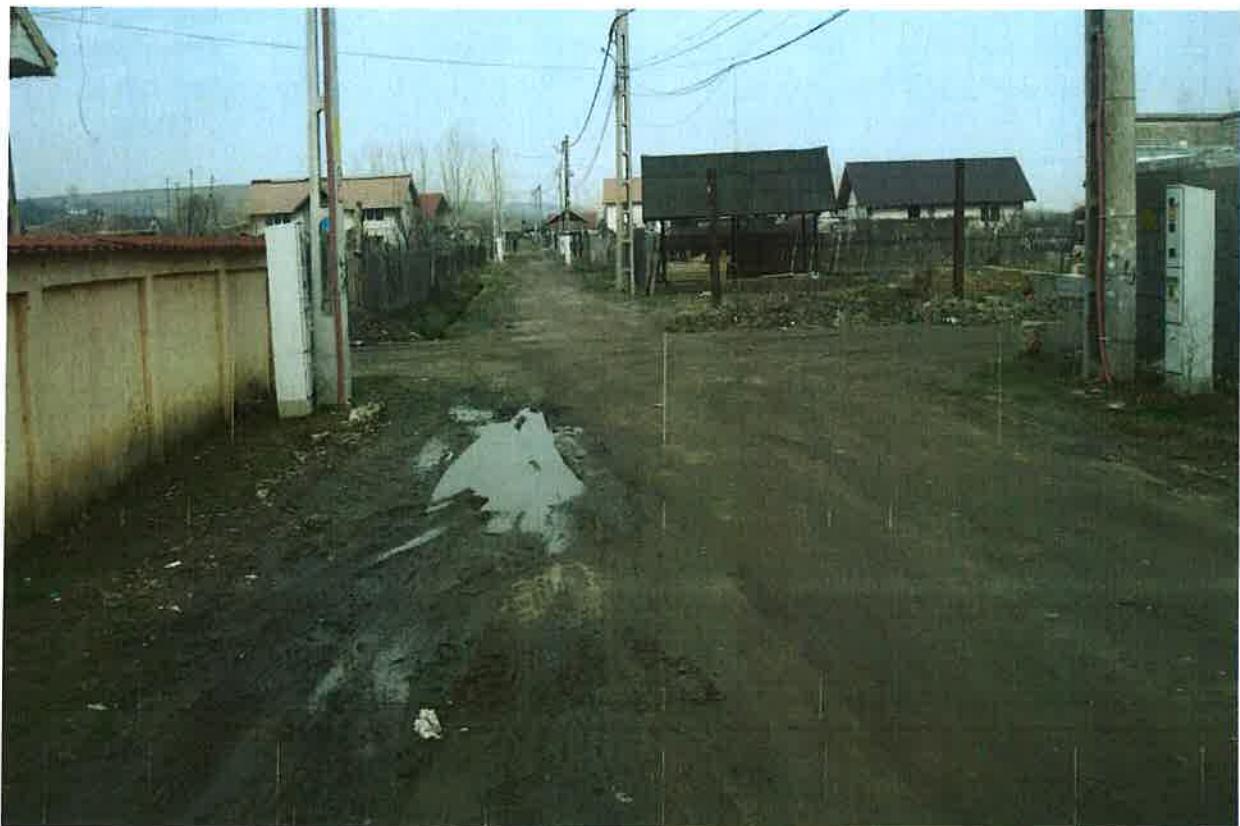
**Ulita La Dolaru**

Pentru Strada La Dolaru relevul degradarilor carosabilului este:

simbol	Tipul degradarii	UM	Relevul degradarilor
D1	Gropi suprafete plombate,	mp	452
D2	Faiantari fisuri si crapaturi multiple pe directii diferite	mp	0
D3	Fisuri si crapaturi transversale si longitudinale, rupturi de margine, colmatari	m	0
D4	Suprafata poroasa, suprafata cu ciupituri, suprafata siroita, suprafata exudata, pelada	mp	0

$$ID = 452/780 = 58\%$$

deci calificativul starii de degradare pentru partea carosabila este-RAU
